旭化成建材（株）の杭工事施工物件における不具合等について

旭化成建材(株)の杭工事施工物件 における不具合等について

2015年10月20日

旭化成株式会社

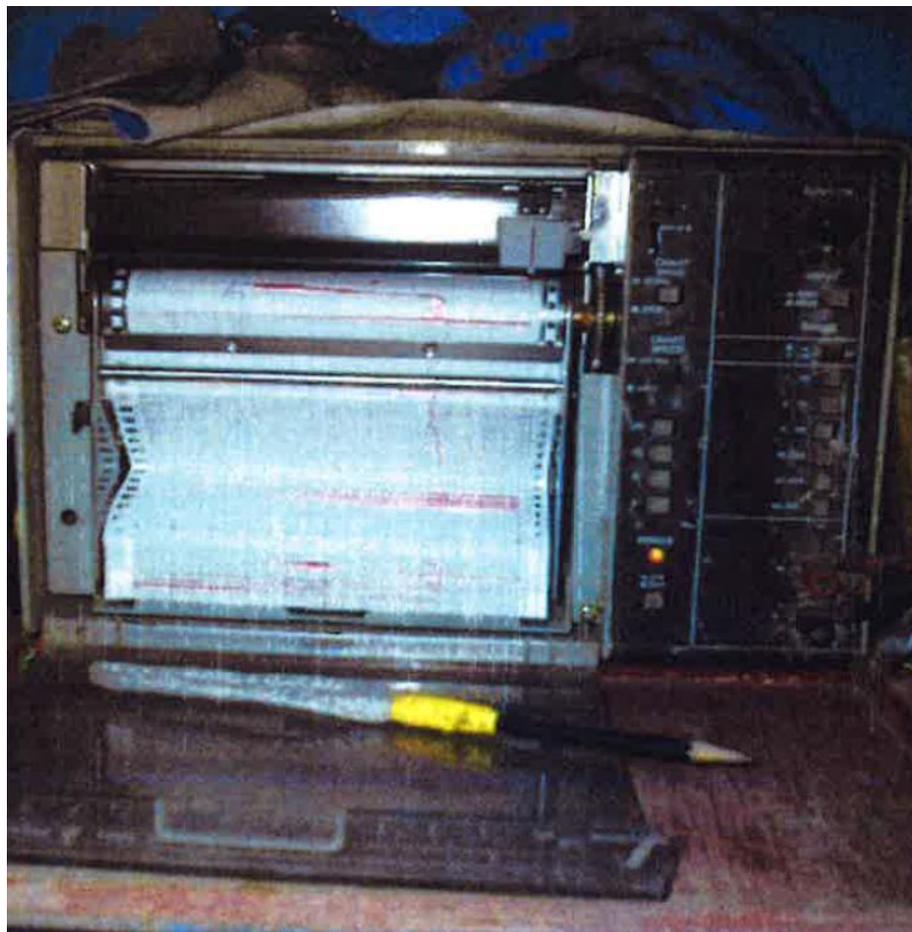
当時の電流計と電流計チャート紙の印字状況

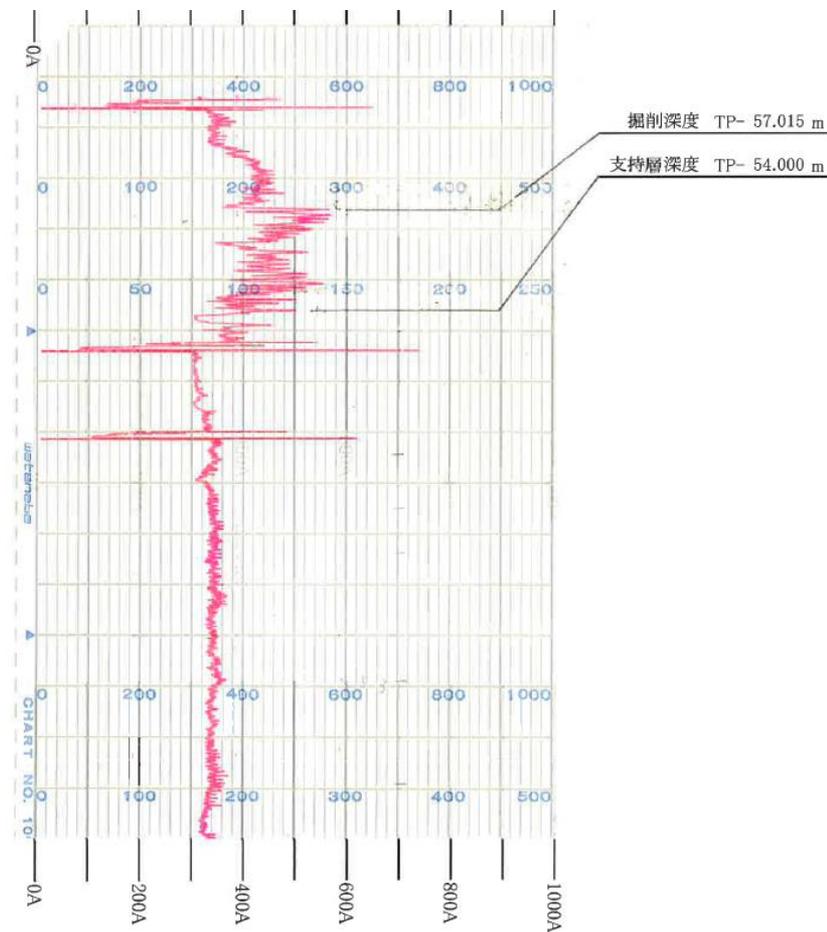
電流計

電流計チャート紙
(他物件サンプル)

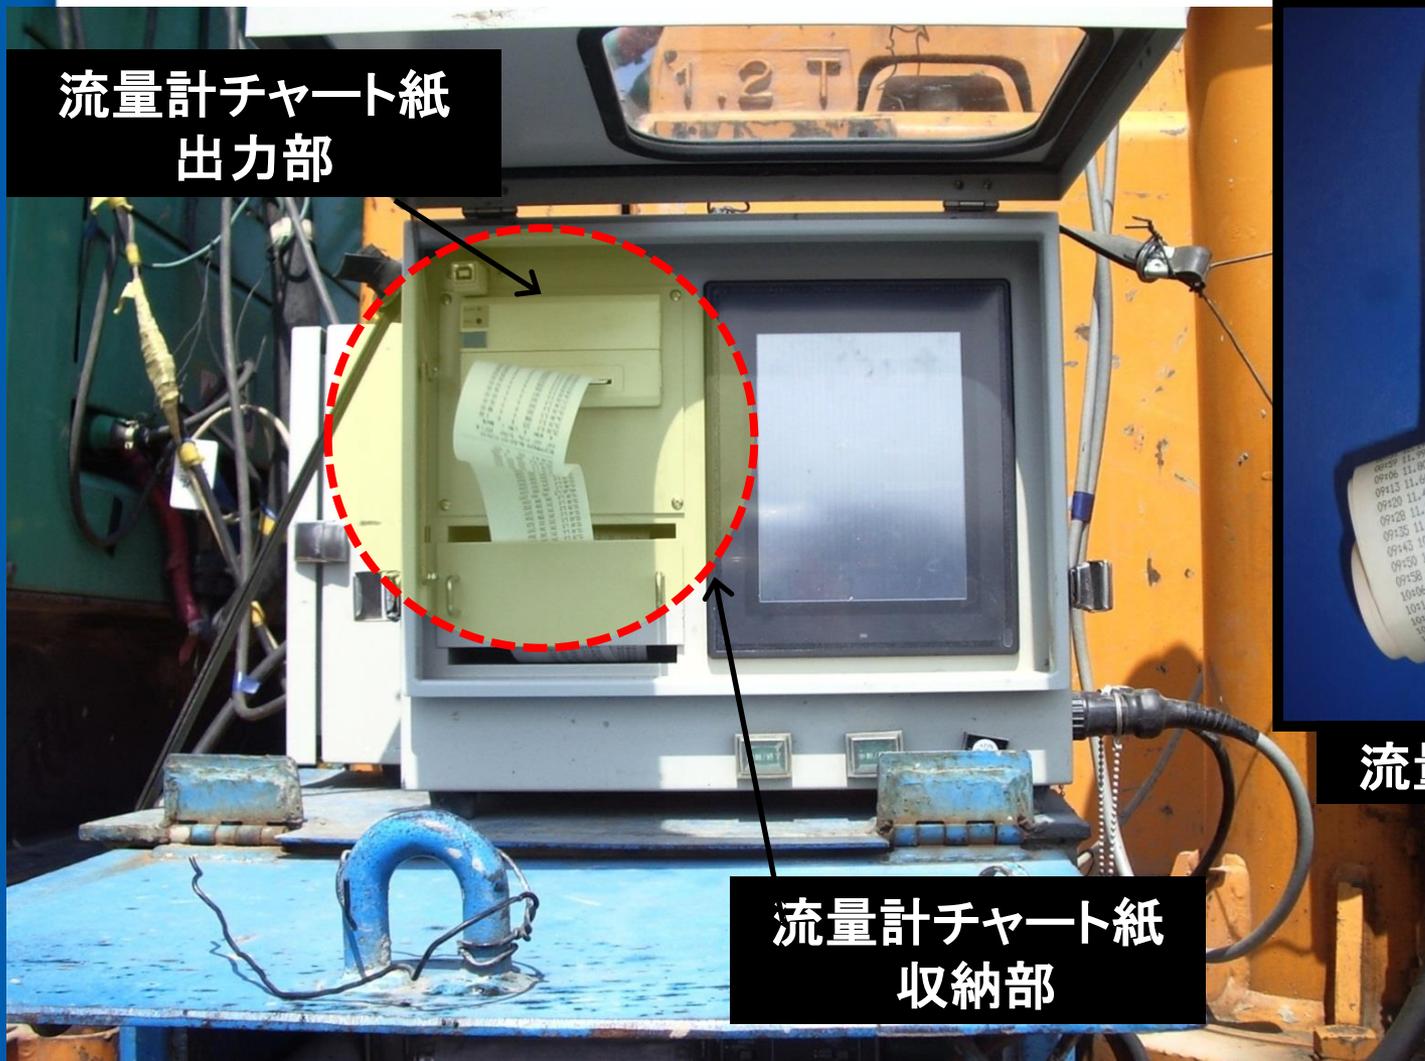
流量計チャート紙
出力部

流量管理装置のチャート紙印字状況
