外部調査委員会による中間報告書の公表について

# 中間報告書

(旭化成建材株式会社の杭工事施工物件における  
データ流用等に関する件)

2016年(平成28年)1月8日  
外部調査委員会

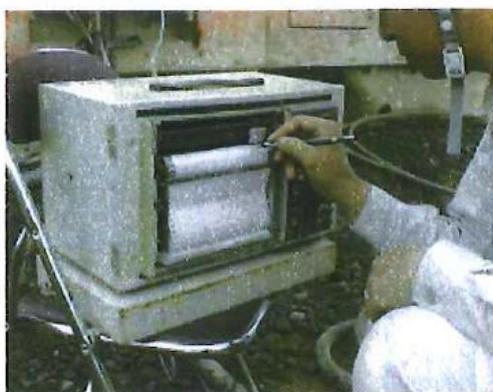
写真-1 電流計測定状況

杭工事の際の掘削時のオーガー駆動装置の電流値は、電流計によって、直接計測し記録する。本件杭工事施工時に用いられた電流計は、アナログ電流計であり<sup>38</sup>、その測定状況及びその測定記録の例は、次の写真及び図のとおりである。

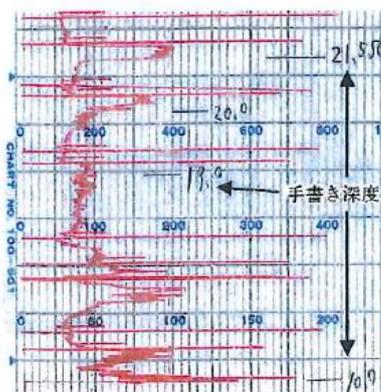
図-1 電流計測定記録例

上図-1「電流計測定記録例」の横軸はアンペア数を表し、縦軸は時間を表している。もともと、この時間軸は、単に、電流計の記録紙が回る一定の速さを表すに過ぎず、掘削モーターの掘削速度とはリンクしていない。そのため、一定の深さを掘るために、どの程度の時間がかかったかという、時間的要素が反映されていない。オペレーターにより掘り方が違い、その結果、掘削モーターにかかった負荷電流値が異なるため、記録紙上に表れる波形は、オペレーターごとに異なる。また、電流計は、計測結果に時間的要素が記録されないことから障害物に当たった場合の針の振れ方と、支持層に到達した場合の針の振れ方とを厳密には区別できず、その意味で、正確に支持層到達を確認する観点からは限界があった。これらの不都合から、計測結果に時間的要素を反映した新しい電流計(積分電流計)が開発される等、電流計は、現在も改良が重ねられている。
