平成 29 年 6 月 5 日

会 社 名 関西電力株式会社  
代 表 者 名 取締役社長 岩根 茂樹  
(コード：9503 東証第一部)  
問 合 せ 先 経理部長 坂田 道哉  
T E L 06-6441-8821

### 高浜発電所 3 号機の原子炉起動予定および調整運転の開始予定について

## 高浜発電所3号機 第22回定期検査の概要

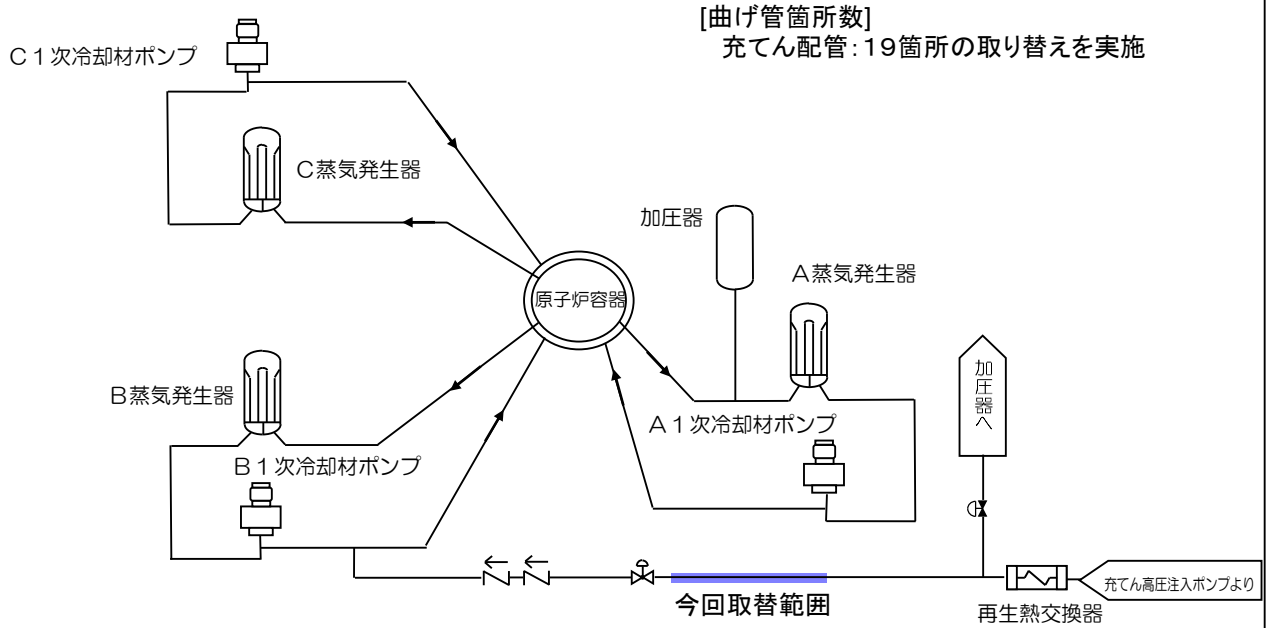
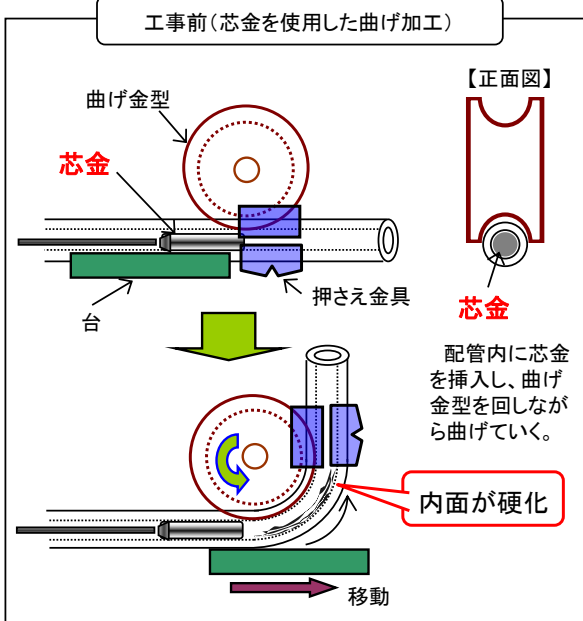
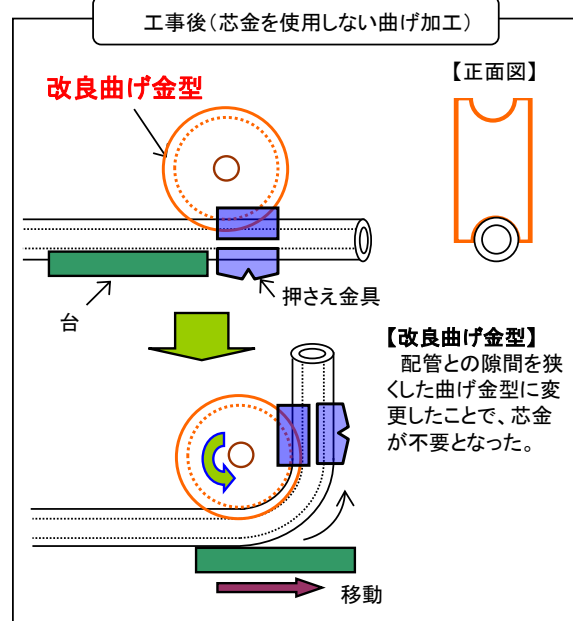
図-1 1次系強加工曲げ配管取替工事

国外BWRプラントにおいて、芯金を使用して曲げ加工した配管の内面で応力腐食割れが発生した事象を踏まえ、予防保全として、1次冷却材系統につながる曲げ配管のうち、芯金を使用して曲げ加工したものを、芯金を使用せずに曲げ加工した配管に取り替えました。

国外BWRプラントにおいて、芯金を使用して曲げ加工した配管の内面で応力腐食割れが発生した事象を踏まえ、予防保全として、1次冷却材系統につながる曲げ配管のうち、芯金を使用して曲げ加工した19箇所配管を、芯金を使用せずに曲げ加工した配管に取り替えました。

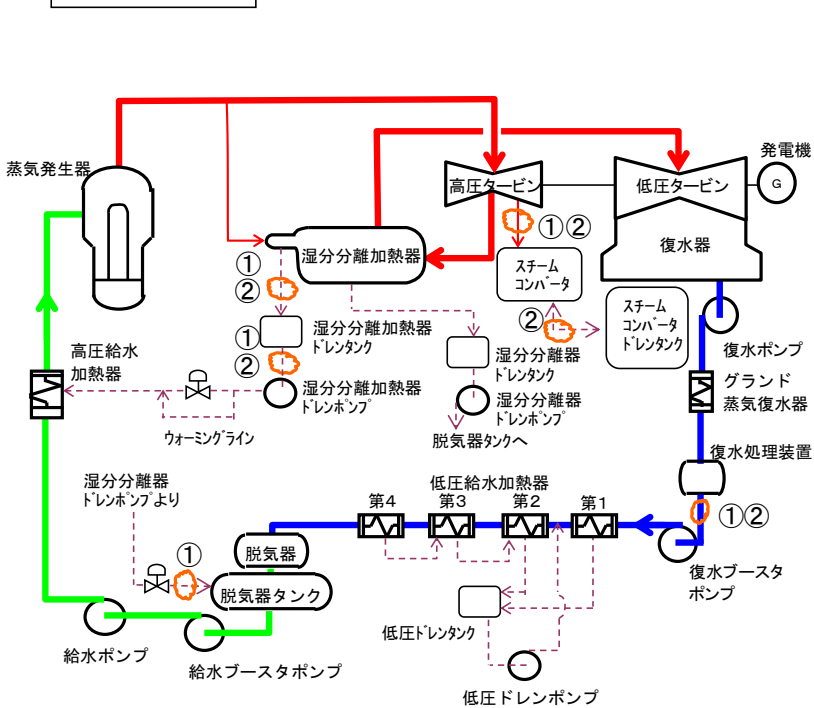
図-2 2次系配管の点検等

今定期検査において、724箇所について超音波検査(肉厚測定)を実施しました。

必要最小厚さを下回っている箇所、および次回定期検査までに必要最小厚さを下回る可能性があるとして評価された箇所はなかった。

① 過去の点検で減肉傾向が確認されているため計画的に取り替えた箇所 (47箇所)

- ・必要最小厚さとなるまでの期間が10年以上の箇所
- 炭素鋼 ⇒ ステンレス鋼 41箇所
- 炭素鋼 ⇒ 低合金鋼 6箇所

② 配管取替時の作業性を考慮して取り替えた箇所 (7箇所)

- 炭素鋼 ⇒ ステンレス鋼 7箇所

過去の点検において減肉傾向が確認された部位47箇所、配管取替え時の作業性を考慮した部位7箇所、合計54箇所を耐食性に優れたステンレス鋼もしくは低合金鋼の配管に取り替えました。

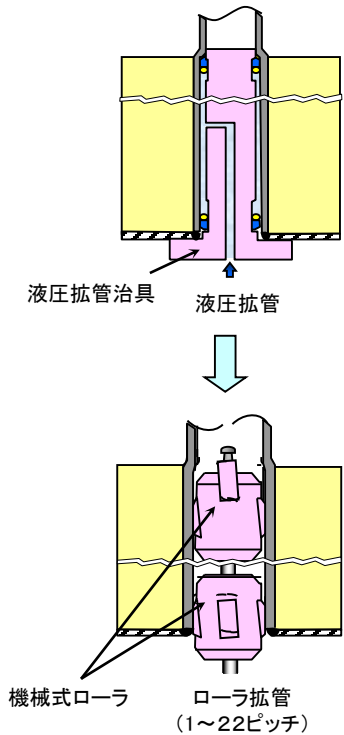
蒸気発生器製造時の管板部の伝熱管拡管方法

原因は、過去の調査結果等から蒸気発生器製造時に、伝熱管を管板部で拡管する際に発生した引張り残留応力と、運転時の内圧とが相まって、伝熱管内面で応力腐食割れが発生・進展したものと推定されました。対策として、当該伝熱管を使用しないこととし、閉止栓(機械式栓)を施工しました。

管板部でローラ拡管する際、伝熱管内面で局所的に引張り残留応力が発生

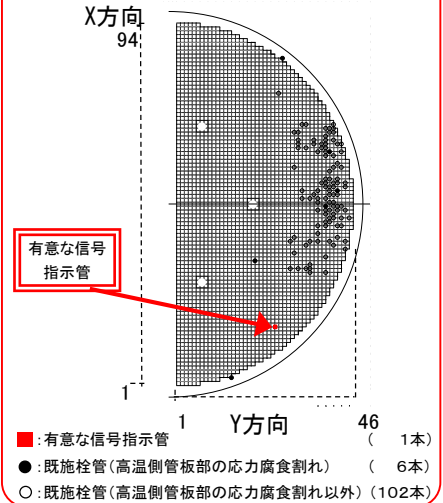
A-蒸気発生器(高温側)上部より見た伝熱管位置を示す図

3台ある蒸気発生器(SG)の伝熱管全数(既施栓管を除く計9,785本)について、渦流探傷検査を実施した結果、A-SGの伝熱管1本の高温側管板部で、有意な欠陥信号が認められました。
