川崎重工業株式会社

N700系新幹線車両台車枠の件

N700系新幹線車両台車枠について

N700系台車 側バリ製造説明資料

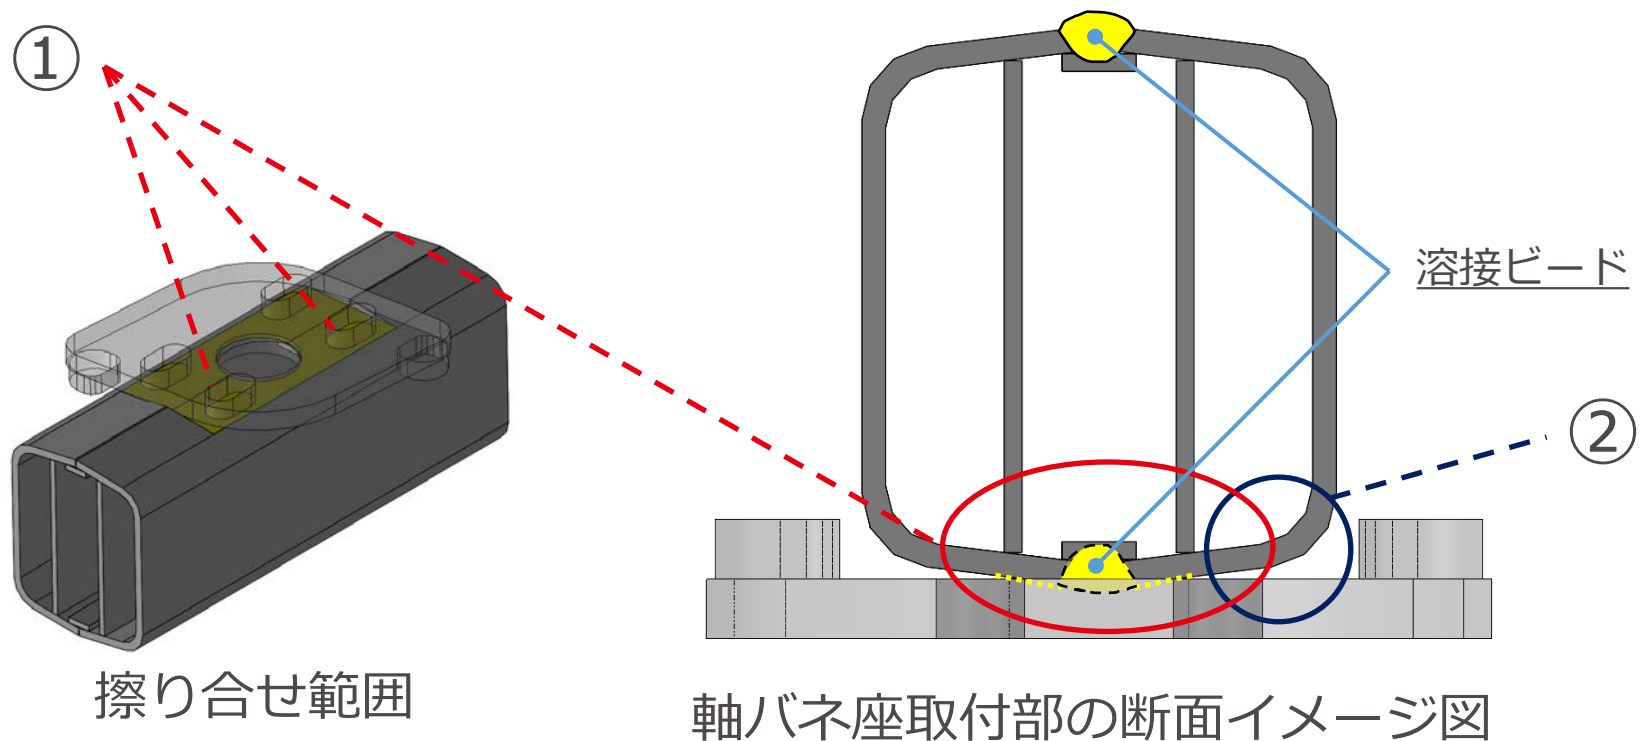
側バリ製造工程内の問題点（部品組立時の調整作業）

- (1) き裂発生台車枠では、強度部材である側バリ下面の板厚が、設計上の寸法8mm(加工後7mm以上)より薄く、最も薄い箇所で4.7mmで、この事実を受けて社内調査した結果、台車枠部材「側バリ」と「軸バネ座」を溶接にて固定する工程において、両部材のすき間を調整するために、平面度が出ていなかった側バリの下面を削り込んだことにより、図面寸法より薄くしてしまいました。
- (2) 公益財団法人鉄道総合技術研究所様(以下、鉄道総研様)が調査した結果、き裂の起点部分は破面どうしの接触により表面がつぶれていましたが、内部を詳細調査したところ、溶接施工を含めた何らかの原因により生じた割れと考えられる破面が認められました。
- (3) また、削り込みの補正と寸法調整のため、き裂が発生した近傍の軸バネ座の全面にわたり肉盛溶接をした形跡が見つかりました。肉盛溶接は一般的に補修に用いられる施工方法です。本部位は肉盛溶接後に残留応力を除去する工程を経るべきでしたが、その記録がないことから、軸バネ座近傍の母材の疲労強度に影響を与えた可能性が考えられます。

- (1) 作業指示では、側バリと軸バネ座のすき間を目標 0.5mm 以下（許容範囲 1mm 以内）に調整してから溶接で取り付けること、調整には側バリを削ってはいけないこと、の両方を作業指導票（図面を補完する資料で、製造時の重要事項および注意事項を作業者に伝達する書類）にて規定していました。しかし、その規定を N700 系台車枠の製造時に徹底できていなかったのは、次のような背景や理由があったことが判明しました。
 - ① 当社の品質管理が不十分であったため、外注品である側バリ部材（板厚 8mm の鋼材）の曲げ加工精度にバラつきがあり、公差内であっても、結果として、軸バネ座を取り付ける側バリの下面が平面になっていない場合があり、側バリと軸バネ座との調整作業が必要でした。
 - ② 作業指導票で指示されている 2 つの規定を両立しなければいけません。班長は社内の組立溶接作業基準（現行日本鉄道車輛工業会規格 JRIS W 0305 (2011)：台車部材の仕上げ方法と同等）の溶接部位の仕上げ基準において、溶接ビード近接の母材は 0.5mm まで削ることが許されておりますが、これを拡大解釈して当該作業に適用しました。さらに、班長は作業者に側バリと軸バネ座のすき間をガタがなくなるまで調整するよう指示した際、0.5mm を超えて側バリを削ってはいけないと言及しませんでした。そのため、側バリ部材のプレス品の精度により削り込み量が一定とならず、班長も作業後の現物の確認をしていませんでした。

軸バネ座取付時に、側バリの凸部を削って（①）、軸バネ座との隙間を0.5mm以下で管理していました（②）。

⇒ 結果として、側バリの板厚が薄くなりました

- (1) き裂発生台車枠と同じ仕様で当社が製造しました N700 系台車枠につきまして、全数点検による測定で、側バリ下面の板厚が図面指示の 7mm を下回っていることが判明した台車枠を交換させて頂きます。なお、側バリ下面の板厚が 7mm を下回っていない場合でも当社の製造不備に鑑み、超音波探傷により何らかのきずが存在することが疑われる台車枠についても、当社の判断で交換させて頂きます。
- (2) 今回判明したことを受けて、社長が全カンパニーにおいて技術要求から展開された作業指示が確実に遵守されているか、現場のみの判断で作業指示から逸脱した製造が行われていないかについて、緊急調査を指示し、現時点では同様の問題がないことを確認しています。さらに二度とこのようなことが起こらないよう、全社品質管理委員会(仮称)を立ち上げ、外部視点を取り入れるなどの継続的な調査・確認に取り組み、当社グループを挙げて品質管理の徹底を推進して参ります。
