富士工場における爆発・火災事故について(第7報)  
事 故 調 査 委 員 会 の 報 告 書 に つ い て

荒川化学工業株式会社 富士工場

印刷インキ用樹脂製造棟

爆発火災事故調査報告書

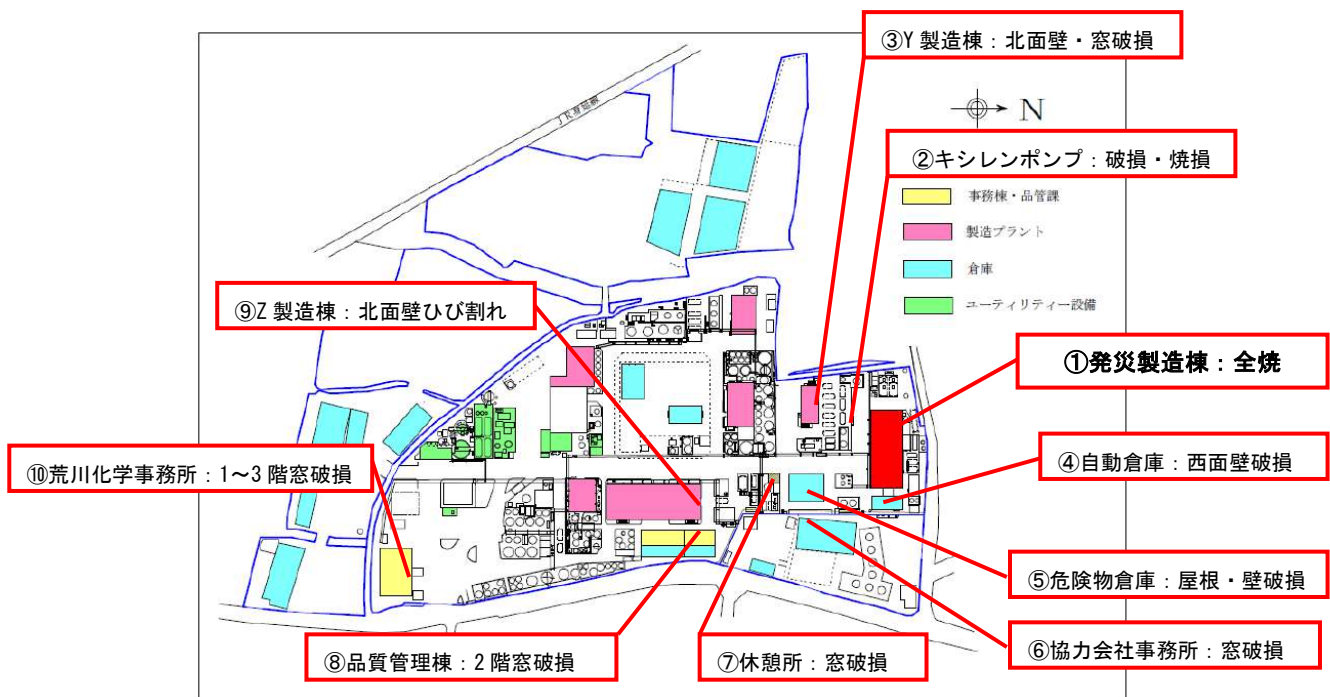
富士工場場内の損壊状況を図 21 に示す。場内では事務所，倉庫，他の製造棟の壁や窓が破損していた。当該製造棟の南側ではキシレン配管が破損・焼損しており，発災時はここから火柱が立っていた。図 21 の①～⑩の損壊状況の写真を図 22～31 に示す。

図 21 富士工場場内の損壊状況

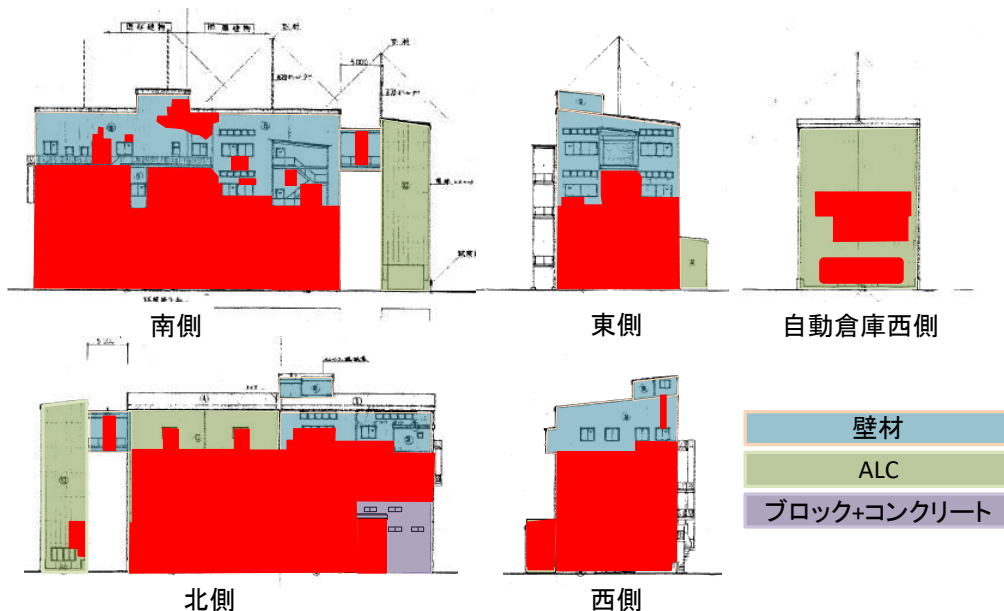
当該製造棟の損壊状況を図 32 に示す。当該製造棟の外観は、特に強度の低い壁材部の損壊が激しく、1～3 階の大半の壁材・ALC 部は屋外に向けて吹き飛んでいた（消火時の放水による損壊含む）。また、製造棟の南側・西側・北側の部位が焼損していた。

図 32 当該製造棟の損壊状況（損壊箇所：赤色部分）

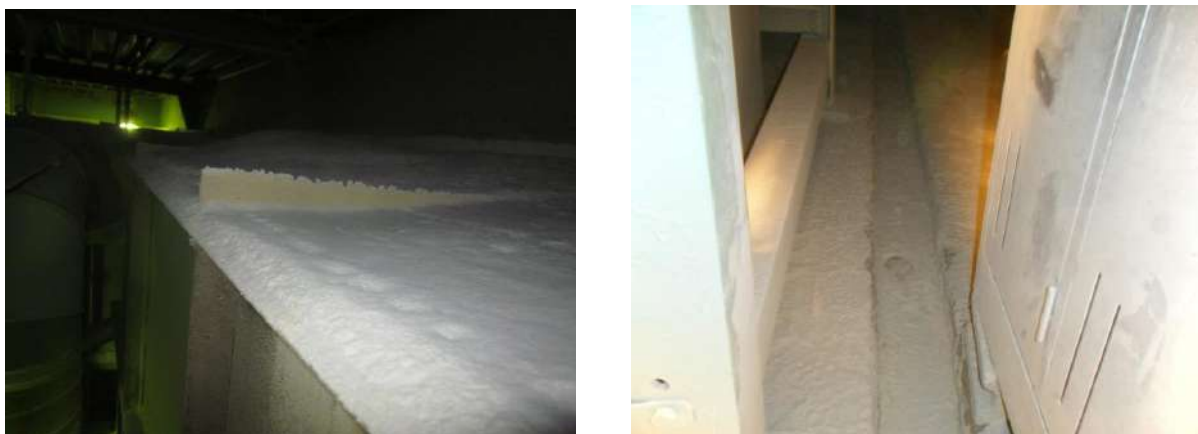
図 54 ロジン変性フェノール樹脂の包装作業場周辺の粉じん堆積状態（2016 年 11 月撮影）  
（左：ホッパー上の粉じん 右：タンク間の床の粉じん）

写真より粉じんは少なくとも約 35mm の厚みで堆積していたと考えられる。

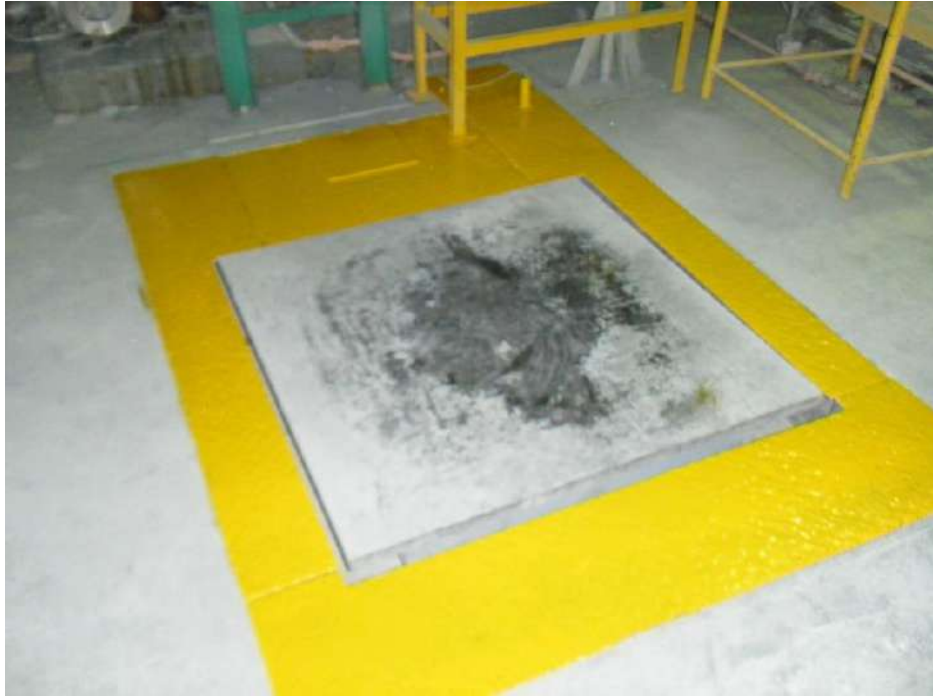
しかし、事故前の写真では、台秤のカバー上面の一部には樹脂がこびり付いていた様子（図 58）が見られる。図 59 は事故現場で使用していたものと同じ形式の回転型スライド弁の微粉に対するシール性テストの様子を示したものである。この形式のスライド弁は全閉状態でも小さな隙間があるため、微粉であれば僅かな振動により少しずつ漏れ出ることが分かった。したがって、当時、回転型スライド弁の隙間から微量の粉がこぼれて、やがて台秤のカバー表面を膜状に覆ったものと考えられる。

図 58 台秤上の樹脂粉の状況（一例）

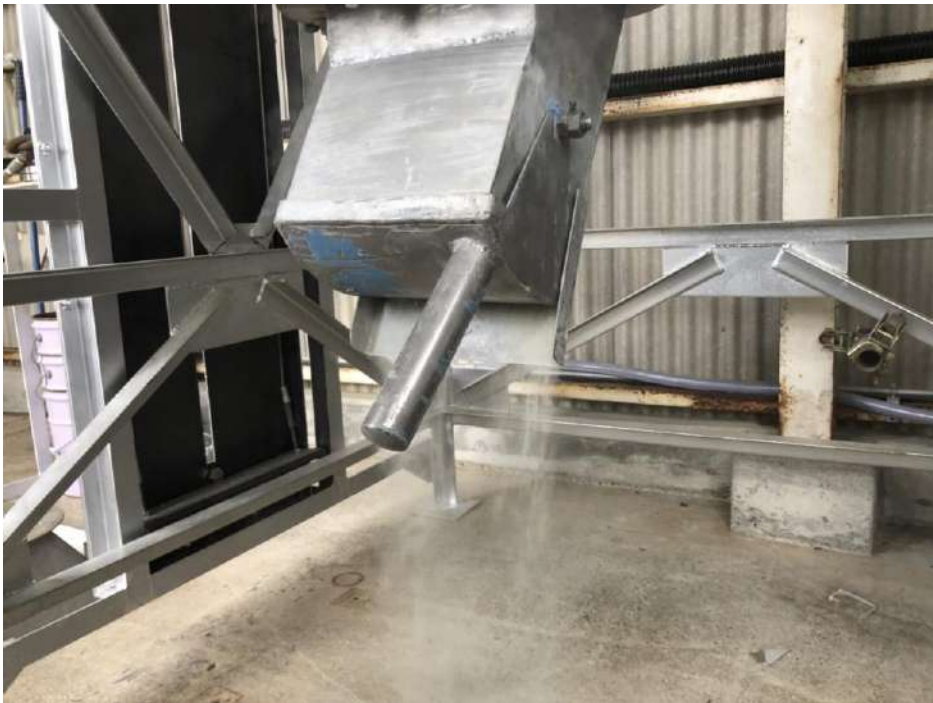
図 59 再現実験における回転型スライド弁の状況

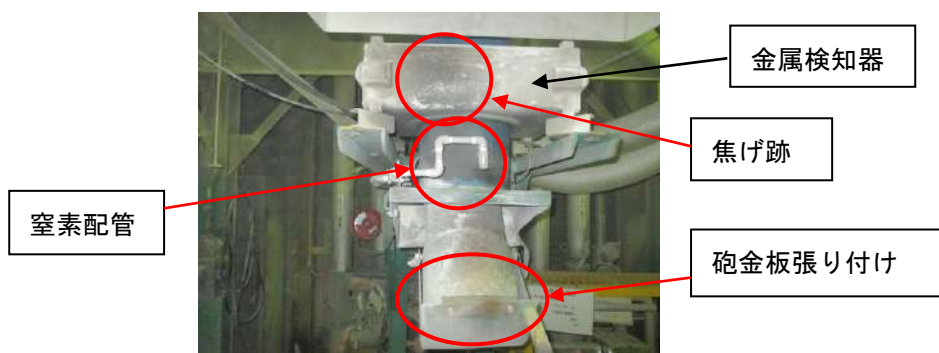
図 65 2016 年 10 月 23 日の発火事例後の回転型スライド弁周辺の様子

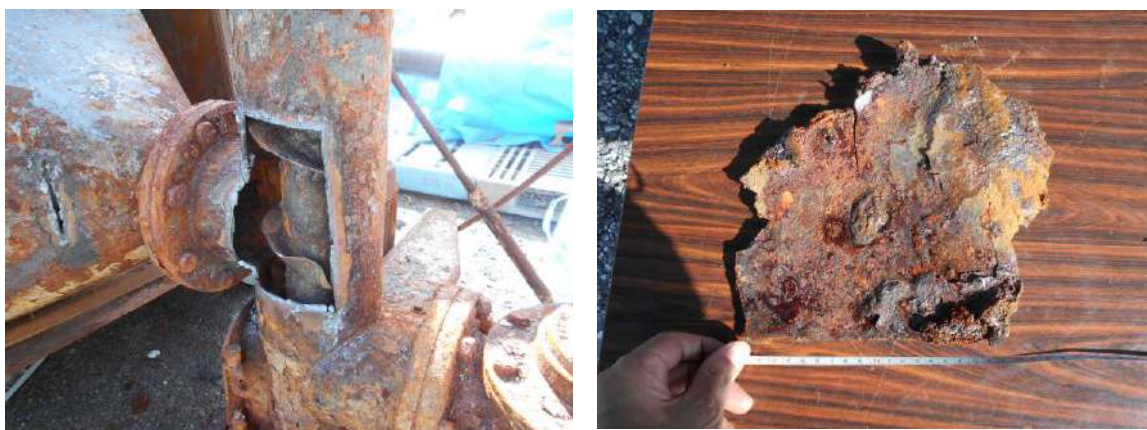
スクリーフィーダーの羽根の変形状態と底部から見つかった鋼板を図 72 に示す。

図 72 集じん機左側下部のスクリーフィーダーの羽根の変形と底部を塞いでいた鋼板

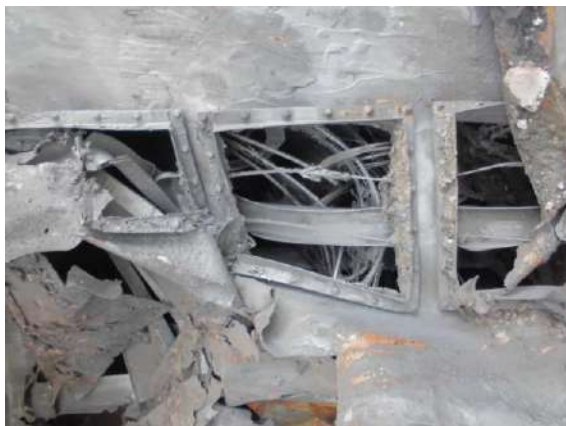
2018年9月5日の警察と消防の実況見分にて、集じん機に設置された3カ所の放散口に設置されていた破裂板（破裂圧力0.1MPa）がいずれもなくなっていたことが確認されている。3枚の破裂板のうちの2枚にはアルミ製、1枚にはSUS304製の板が用いられていた。アルミ製の破裂板は火災による熱で溶けてしまった可能性も考えられるが、SUS304の融点は約1400℃と高く、また、周囲のSUS304製の配管や機器に溶融した形跡が見られないことから、集じん機内での爆発がなければSUS304製の破裂板は残存していたはずである。（図74）

図74 集じん機の放散口

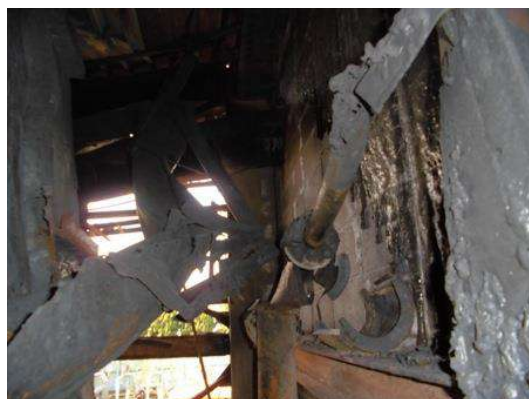
1 階ではホッパー北側のキシレン溶液の配管（レゾール型フェノール樹脂のキシレン溶液をタンクから製造釜に移送する配管（口径 50A））が破断していた。（図 77）

図 77 破断したキシレン溶液の配管

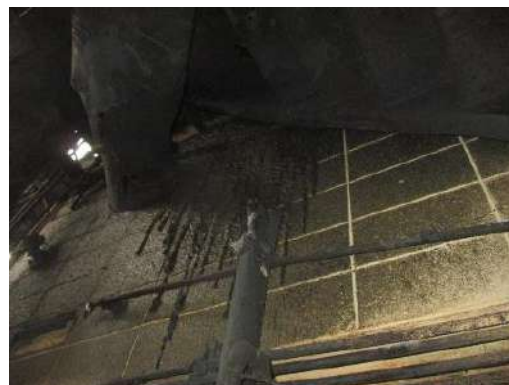
図 78 は事故後の 1 階集じん機北側の壁の様子である。壁全体に固い付着物があり、分析の結果からグラスウールと同じ組成であることが分かった。これは、1 階の火災により北固化室の床下の断熱材が溶融したものと考えられる。

図 78 製造棟 1 階集じん機近くの北壁

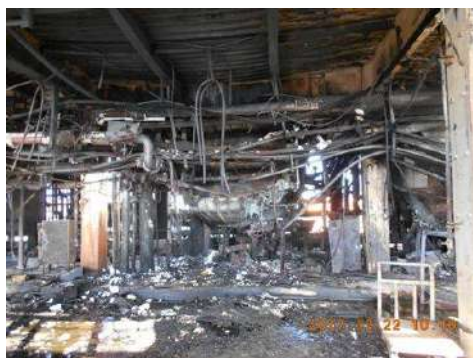
3階では製造釜 B の底部周辺の焼損が著しく、加熱用ジャケットにつながる熱媒配管が破断しており、2階、3階の床面の広い範囲が黒いタール状の物質で汚れていた（図 79, 80）。分析の結果、黒いタール状物質は当該製造棟で使用されていた熱媒油であることが分かった。（図 81）

図 79 3階製造釜 B 付近の焼損状況

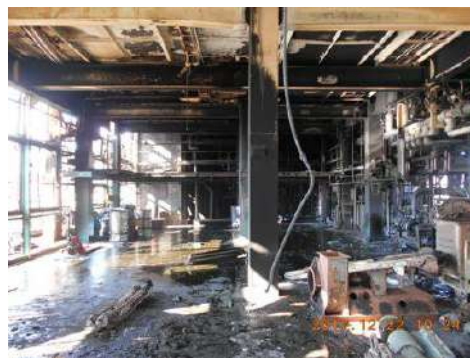
図 80 熱媒油で汚れた 2階床面

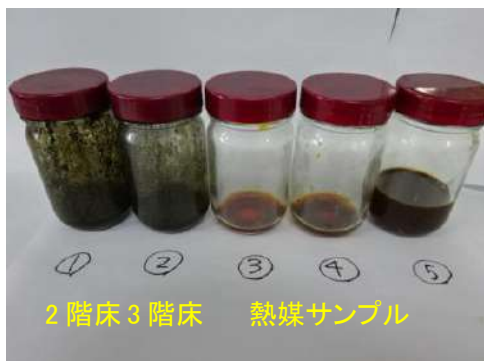
図 81 2, 3階床から採取されたタール状物質

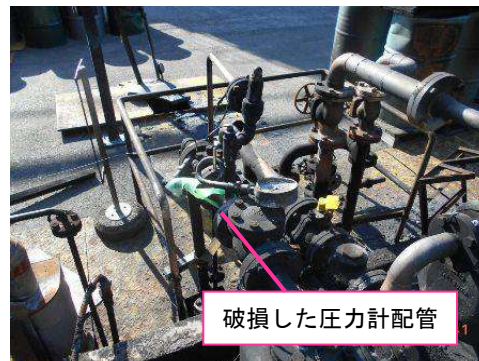
複数の証言から、事故直後に当該製造棟南側の地下タンク付近で火炎が上がっていたことが分かった。事故後の検証時にキシレンの送液ポンプに付帯する圧力計を接続する配管の破損が確認された。（図 82）

図 82 破損した圧力計配管（キシレンポンプ周辺）

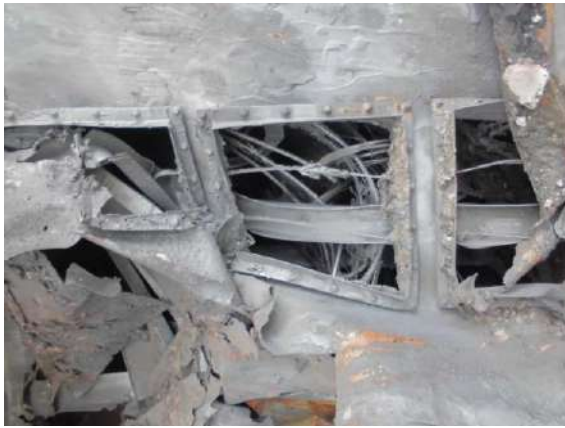
また、事故後の状況から集じん機に設置された 3 カ所の放散口に設置されている破裂板（破裂圧力  $0.1\text{MPa}$ ）がいずれもなくなっていたことが確認されている。3 枚の破裂板の内 2 枚にはアルミ製、1 枚には SUS304 製の板が用いられていた。アルミ製の破裂板は火災による熱で溶けてしまった可能性も考えられるが、SUS304 の融点は約  $1400^\circ\text{C}$  と高く、周囲の SUS304 製の配管や機器に溶融した形跡が見られないことから、集じん機内での爆発がなければ SUS304 製の破裂板は残存していたはずである（図 83）。加えて、集じん機直近の角ダクトが著しく破損していたこと（図 84）、集じんダクトのエルボ一部分が吹き飛んでいたことも（図 85）、集じん機内部で圧力上昇があったことを示唆しており、集じん機内で爆発があった可能性が高い。

図 83 集じん機の放散口

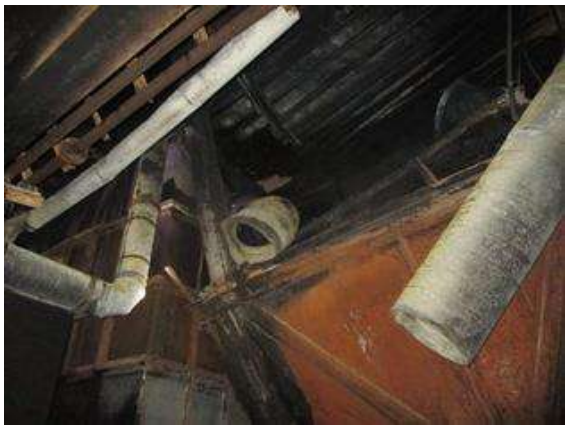
図 85 エルボ一部分が外れたダクト

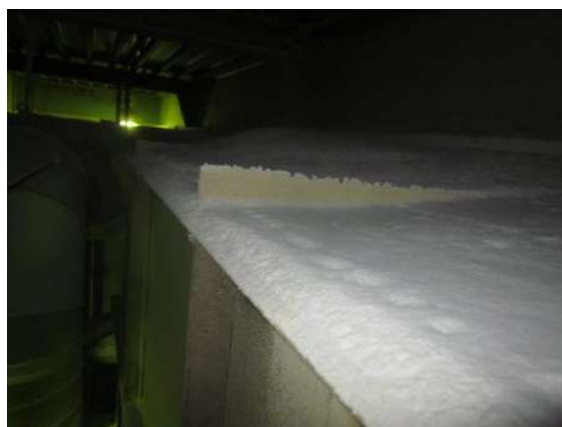
図 87 ホッパー上に堆積した粉（2016年11月）

図 87 は事故以前のホッパー上部に堆積した粉の写真である。協力会社の社員の証言から、ホッパー天板付近は 2016 年 11 月以降には掃除が行われていなかったこと、集じん機南側にあったタンクの上は掃除が行われていなかったことが分かった。集じん機から放出された爆風は周囲のタンクやホッパー上に堆積したこれらの粉を巻き上げながら拡散し、舞い上がった粉じんが燃焼することでさらに大きな爆発（二次爆発）につながったと考えられる。

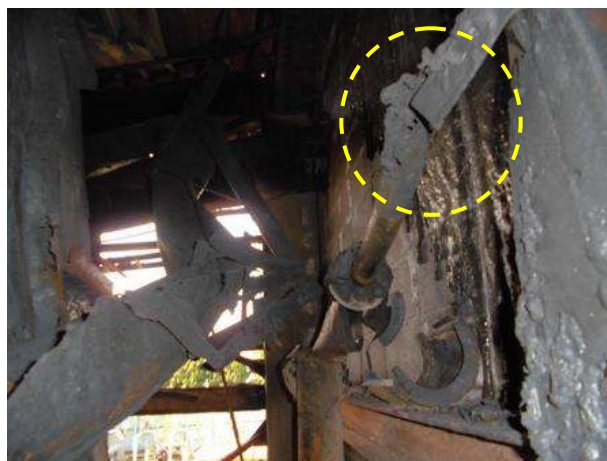
1階では北ホッパー北側のキシレン溶液の配管（口径 50A）が破断していたことから（図 98）、集じん機から噴出した爆風による飛散物によりホッパー北側のキシレン溶液の配管が破断し、配管から漏えいしたキシレン溶液に引火して1階西側で火災が発生したと考えられる。

図 98 破断した配管

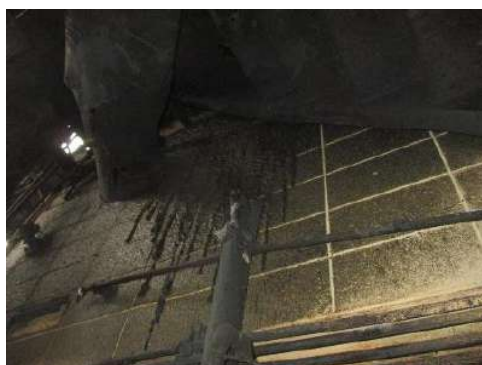
1階で発生した火災は2階の北固化室に達し、北固化室の床下に設置されていた断熱用グラスウールを熔融させた。熔融したグラスウールは北側の壁を垂れ落ちながら冷えて固まった（図 99）。北固化室を支える梁は火災の熱により強度を失い、自身の重みで北固化室の床面が下がった。（図 100）

図 99 当該製造棟1階集じん機近くの北壁

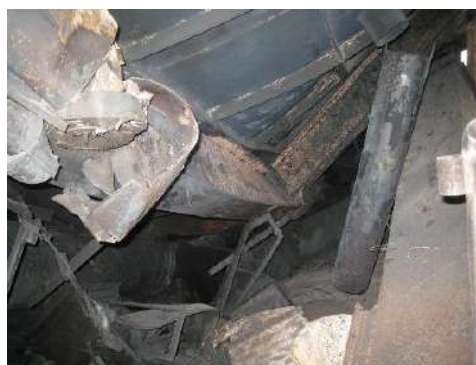
図 100 北固化室状況

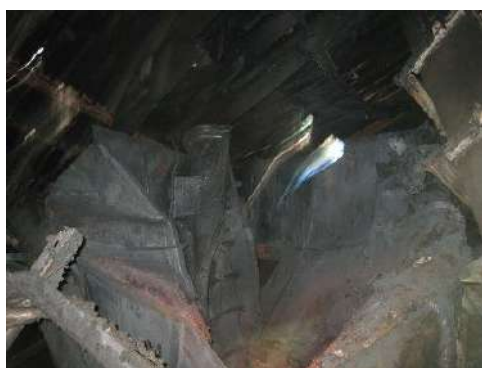
床面が下がることでスクリーコンベアのスクリーに歪みが生じて破断し、その一部が北ホッパー上面に落下した(図101)。ホッパーの脚部も熱により強度を失ったが、ホッパーの南西角と天井が支柱で接続されていたため、ホッパーはこの部分を支点に北側に倒れるように傾いた(図102)と推測する。事故現場のホッパーは底部に設置されていた回転型スライド弁が外れており、内部には樹脂が入っていなかった。このことから、回転型スライド弁が外れた際にホッパー内部に残っていた固形樹脂が床面にこぼれ落ち、こぼれ落ちた樹脂の一部はホッパー下の台秤が設置されていたピット内に入り(あるいは熱で溶融した樹脂がピット内に入り)、一部はキシレンに引火した炎が着火したと考えられる。(図103)

図 101 北固化室下のホッパー上部

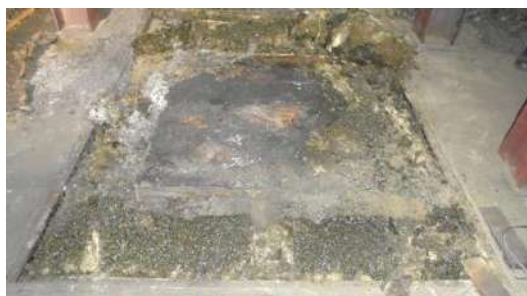
図 103 北ホッパー下の台秤周辺

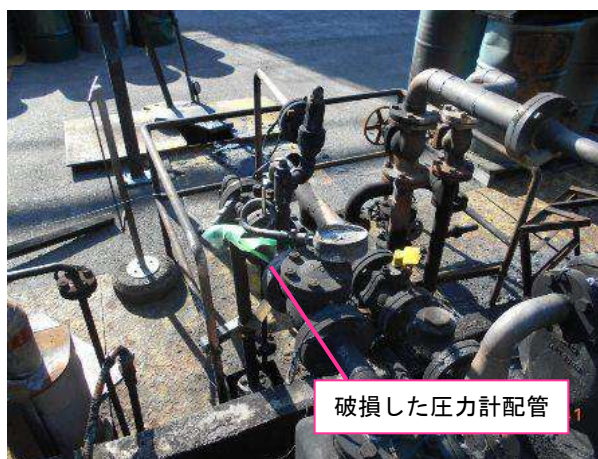
事故発生当時は当該製造棟外南の地下タンクから当該製造棟4階にキシレンを送液中であった(荒川化学社員の証言)。キシレンは当該製造棟の南側にある地下タンクからポンプを用いて送液されていたが、送液配管途中にあった圧力計につながる配管が折れていた(図109)。当該製造棟周辺の飛散物の配置から、飛散物により当該製造棟南側の圧力計が折れて配管が破れ、配管内から吹き出したキシレンに引火し、火柱となって燃え上がったと推定される。

図 109 破損した圧力計配管 (キシレンポンプ周辺)
