戸建住宅・賃貸共同住宅における建築基準に関する不適合等について

■別紙「本来の仕様と不適合施工内容」

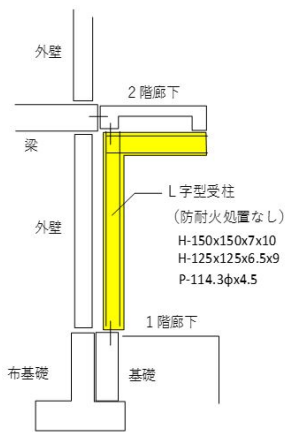
左記仕様との違い：L字柱かつ防火処置なし

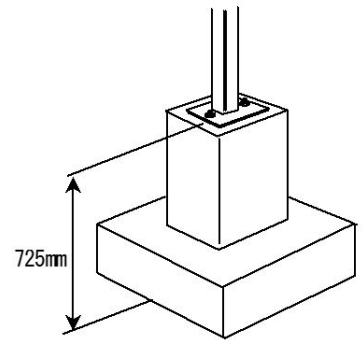
表層改良地盤で用いた戸建住宅・賃貸共同住宅の独立基礎について、設計者が、型式適合認定を受けた仕様（底面から 620mm）を十分確認せず、型式適合認定とは異なる高さ（底面から 725mm 他）の独立基礎を用いて設計し、そのまま施工してしまいました。

正	誤（下線部分が誤りです）
形状：独立基礎の高さ 620mm	形状：独立基礎の高さ <u>725mm</u> 他

不適合施工のイメージ (725mm の場合)
