七尾大田火力発電所2号機タービン翼および敦賀火力発電所2号機ボイラー管損傷の原因と対策について

七尾大田火力発電所 2号機タービン翼損傷の原因と対策

敦賀火力発電所2号機ボイラー管損傷の原因と対策

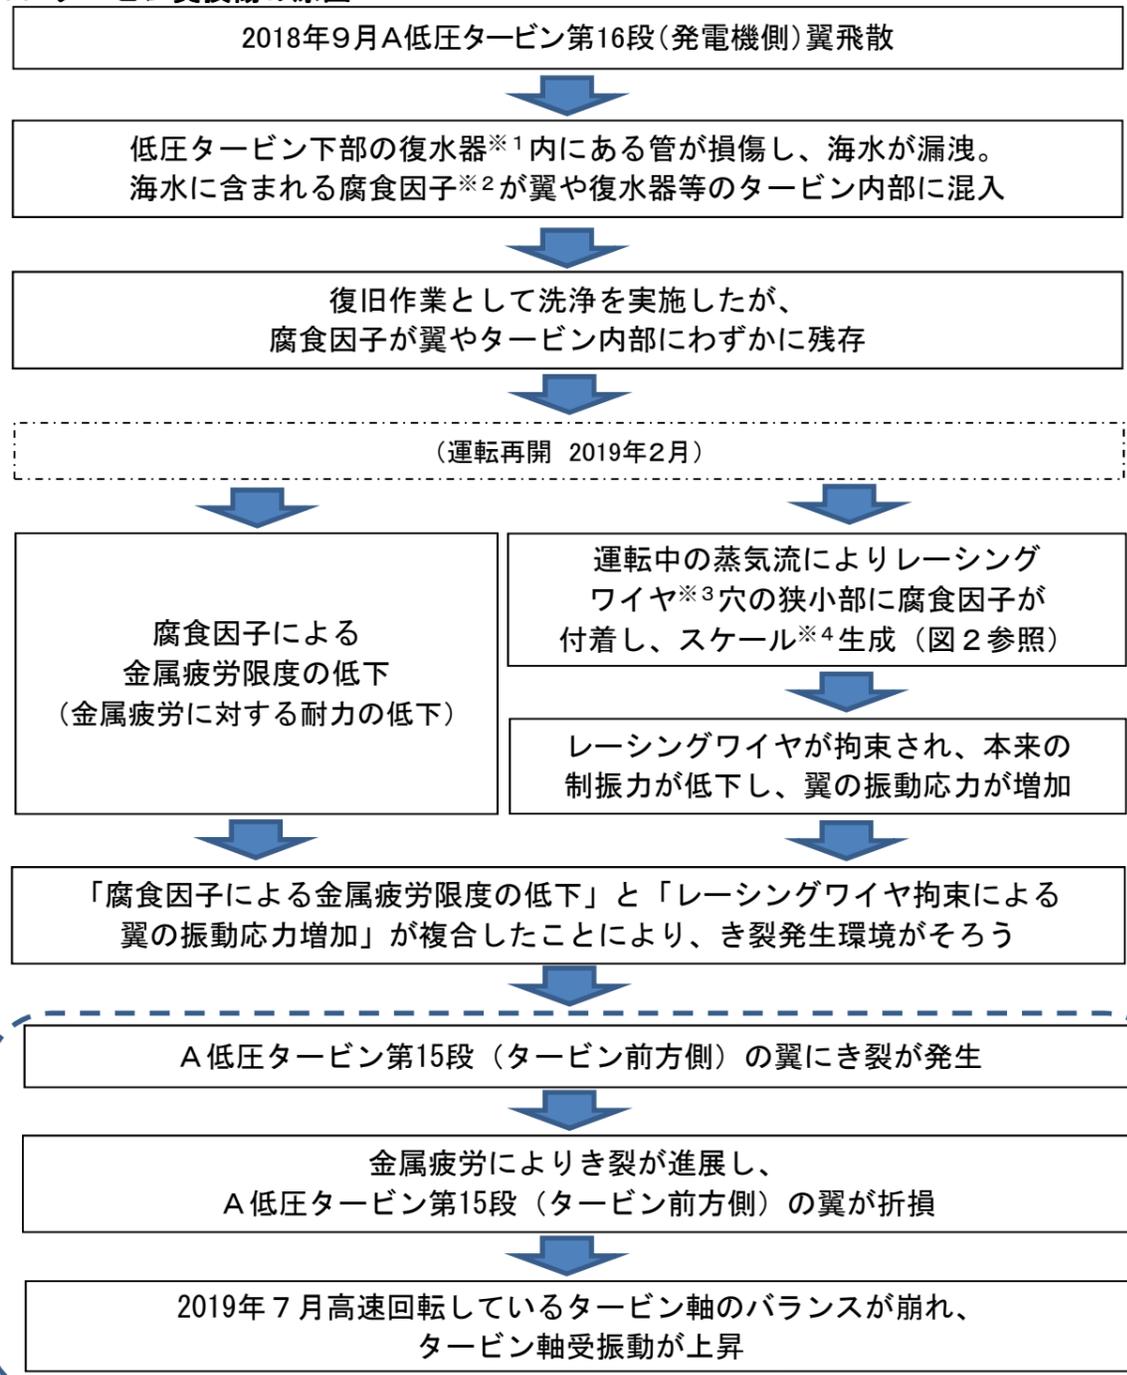
- ・A低圧タービン第15段翼において「腐食因子による金属疲労限度の低下」と「レーシングワイヤ拘束による翼の振動応力増加」が複合したことにより、翼が損傷

※1 低圧タービンから出た蒸気を海水で冷却し、水に戻す設備
 ※2 主にナトリウムと塩素
 ※3 翼の振動低減を目的に、翼4~5枚を一群として中央部を周方向につなぐワイヤ
 ※4 サビ等の不純物

2. 再発防止
 第15段翼の全数(142枚×4箇所)をレーシングワイヤのない新型翼に取替

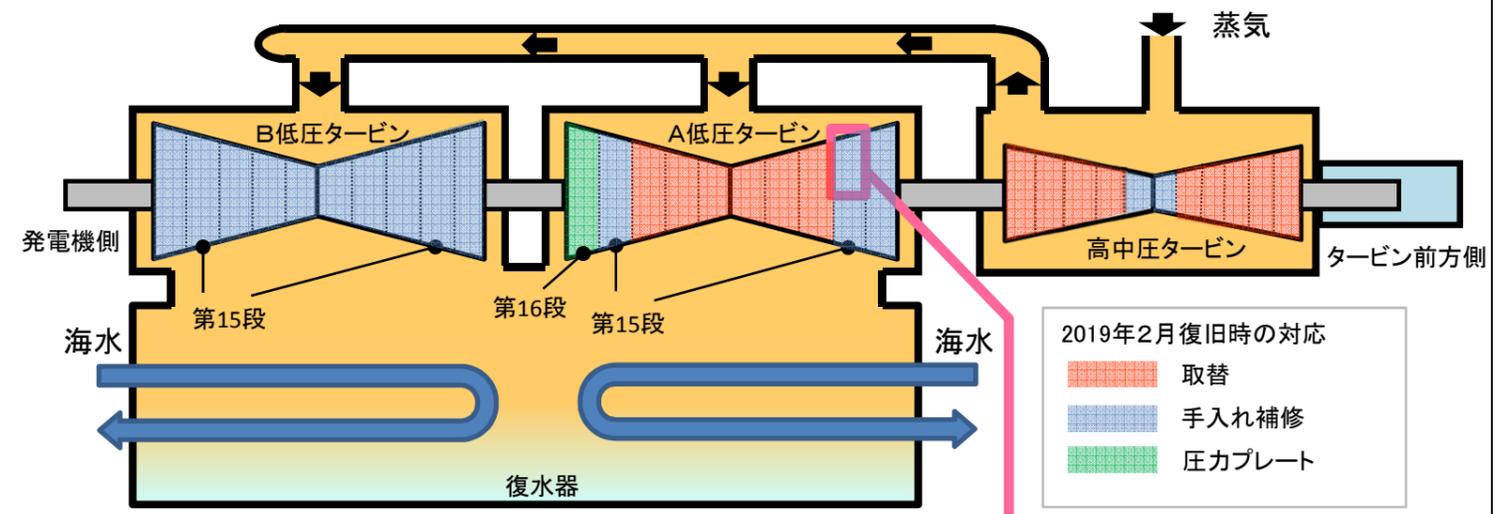
図1 タービン概略図

当社は、7月9日、七尾大田火力発電所2号機（定格出力：70万kW）において、タービン軸受振動の上昇により運転を停止し、その後の点検で、A低圧タービン第15段翼の3枚に損傷を確認しました。（7月31日「七尾大田火力発電所2号機運転停止に関する業績への影響額の見通しについて」にて開示済み）

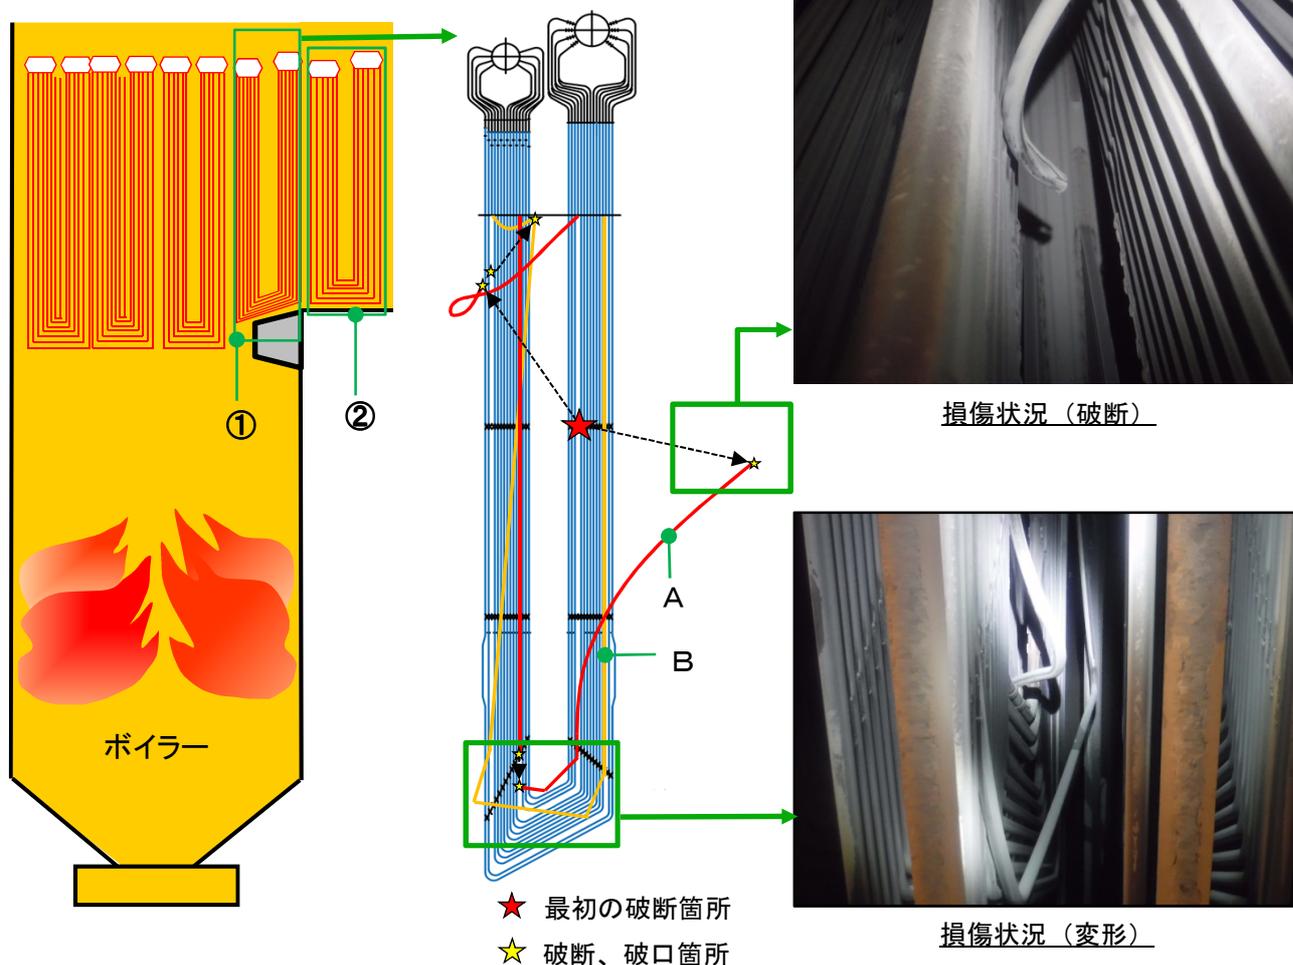
1. ボイラー管損傷状況

ボイラー内で局所的な高温環境下にあったボイラー管(A)の材料強度が低下し、損傷発生(破断、変形)

漏洩蒸気を起因とした減肉破口、変形が別のボイラー管(B)に発生

接触による変形および漏洩蒸気による減肉が周囲の複数のボイラー管に発生

ボイラー内で局所的な高温環境が生じる可能性のある類似箇所の検査を行い、予防保全も含めたボイラー管87本を取替
