2021年3月30日

会社名 日本金属株式会社
代表者名 取締役社長 下川 康志
(コード:5491 東証第一部)
問合せ先 常務取締役管理本部長 長谷川 伸一
(TEL 03-5765-8100)

当社板橋工場圧延機における火災発生について(第三報)
(火災発生原因調査について)

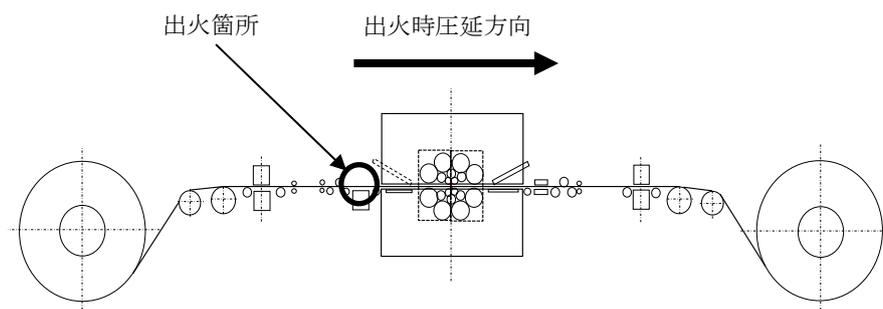
図 1. 圧延機 立面図

2) 推定発生原因・・・図1参照

- ①被圧延材料板幅方向端部(以下エッジと呼称)が、圧延機左側ガイドに設置されている板幅位置検出センサー横の通板補助用テーブル上樹脂製カバー側面に接触しながら圧延進行した。
- ②樹脂製カバー側面部は被圧延材料のエッジとの接触により高温になり溶融するとともに、エッジはカバーを固定しているボルトにまで到達した。
- ③被圧延材料のエッジは固定ボルトと接触し^{*1}摩擦による高熱下で摩耗し、金属粉が固定ボルトに積層及び固着した。
- ④(以下推定)異音が発生し、作業員が圧延速度を減速したと同時に、積層固着金属粉が圧延油の付着していた樹脂製カバーに落下し^{*2}着火した。

樹脂製カバーを固定しているボルトのねじ部、また、被圧延材料のエッジ部に、被圧延材料と同成分の金属が付着している事を確認した。付着していた金属と被圧延材料との接触部を拡大観察したところ、摩擦圧接で見られる様な金属組織となっていた。

再現実験にて、樹脂製カバーに圧延油が付着した状態で赤熱した材料を接触させた場合、着火する事を確認した。

通板補助用テーブル上の樹脂製カバーを使用せず鉄製カバーを使用します。

尚、被圧延材料が鉄製カバーに接触した場合、発生する火花では圧延油に接触させても着火しない事を再現実験にて確認済みです。
