会 社 名 関西電力株式会社
代 表 者 名 代表執行役社長 森本 孝
(コード：9503 東証第一部)
問 合 せ 先 経理部長 坂田 道哉
T E L 050-7105-9084

美浜発電所3号機の原子炉起動予定および調整運転の開始予定について

美浜発電所3号機 第25回定期検査の概要

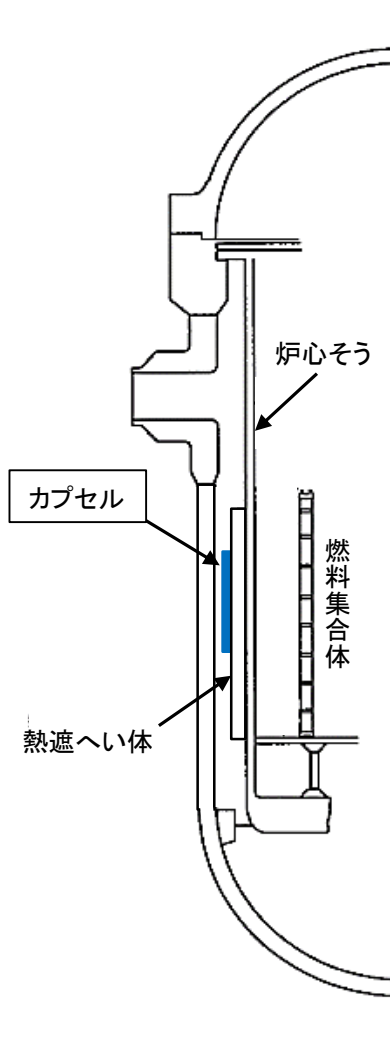
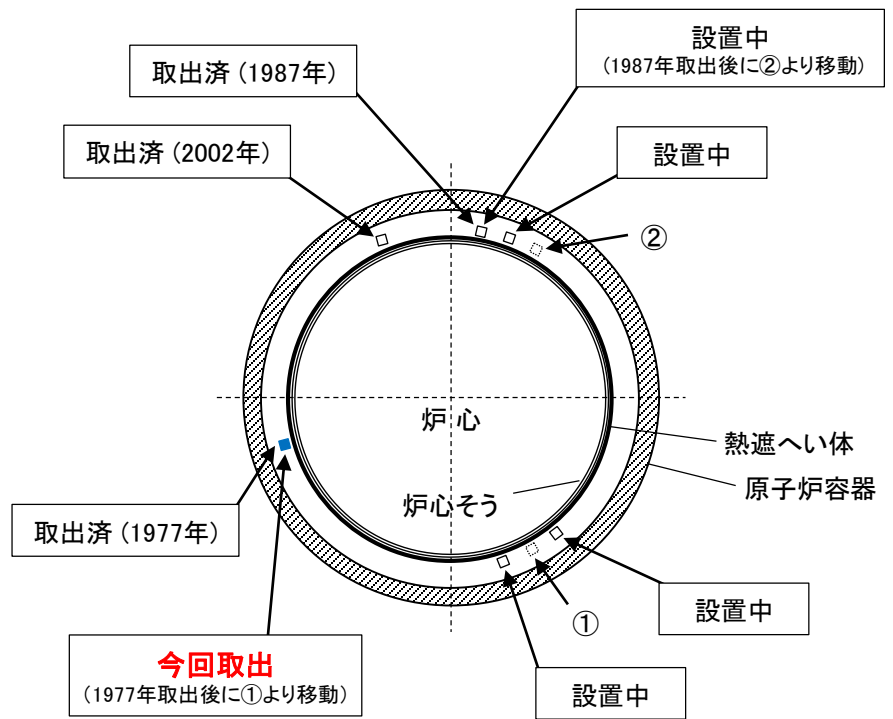
図-1 原子炉照射試験片取出工事

取り出した照射試験片を試験場所へ運搬し、各種試験を実施した結果、原子炉容器の健全性に問題ないことを確認しました。なお、今回を含む4回分の照射試験結果を用いて、運転期間延長認可申請の際の劣化状況評価を実施しています。

中性子照射による原子炉容器の材料特性変化を定期的に把握するため、原子炉容器内部に設置している照射試験片を取り出しました。(今回で4回目)

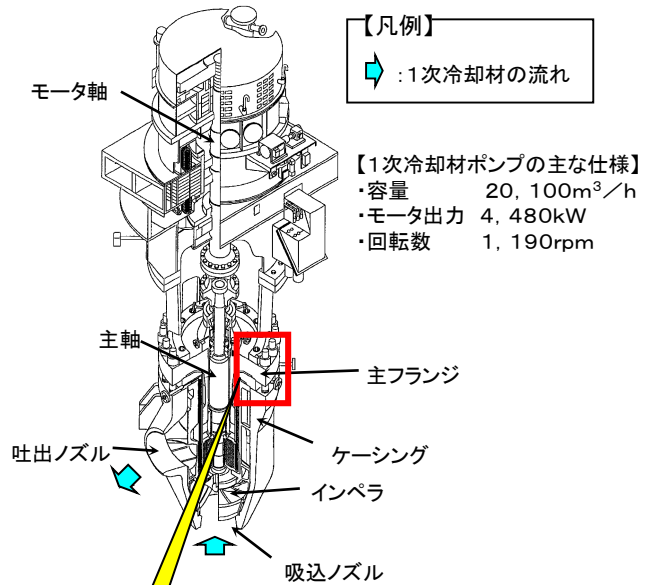
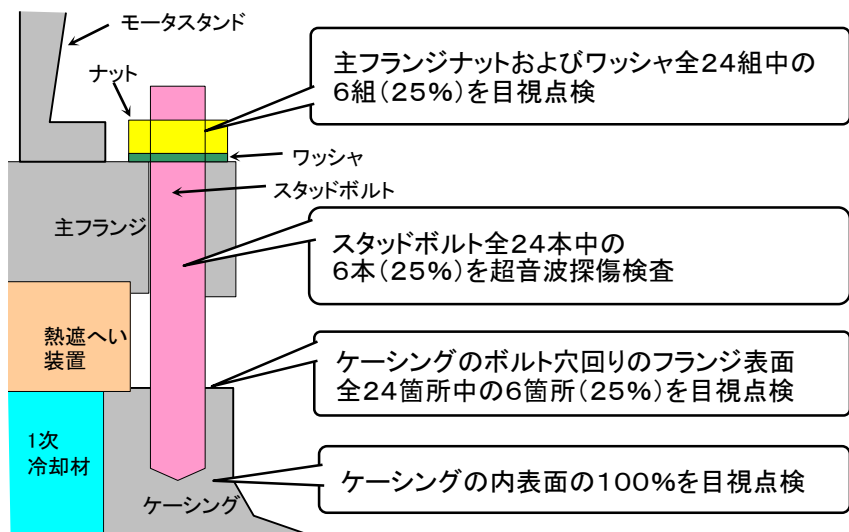
図-2 1次冷却材ポンプ供用期間中検査

1次冷却材ポンプの供用期間中検査として、C号機の主フランジ締め付け部やケーシング内表面について目視検査や超音波探傷検査を行い、健全性を確認しました。

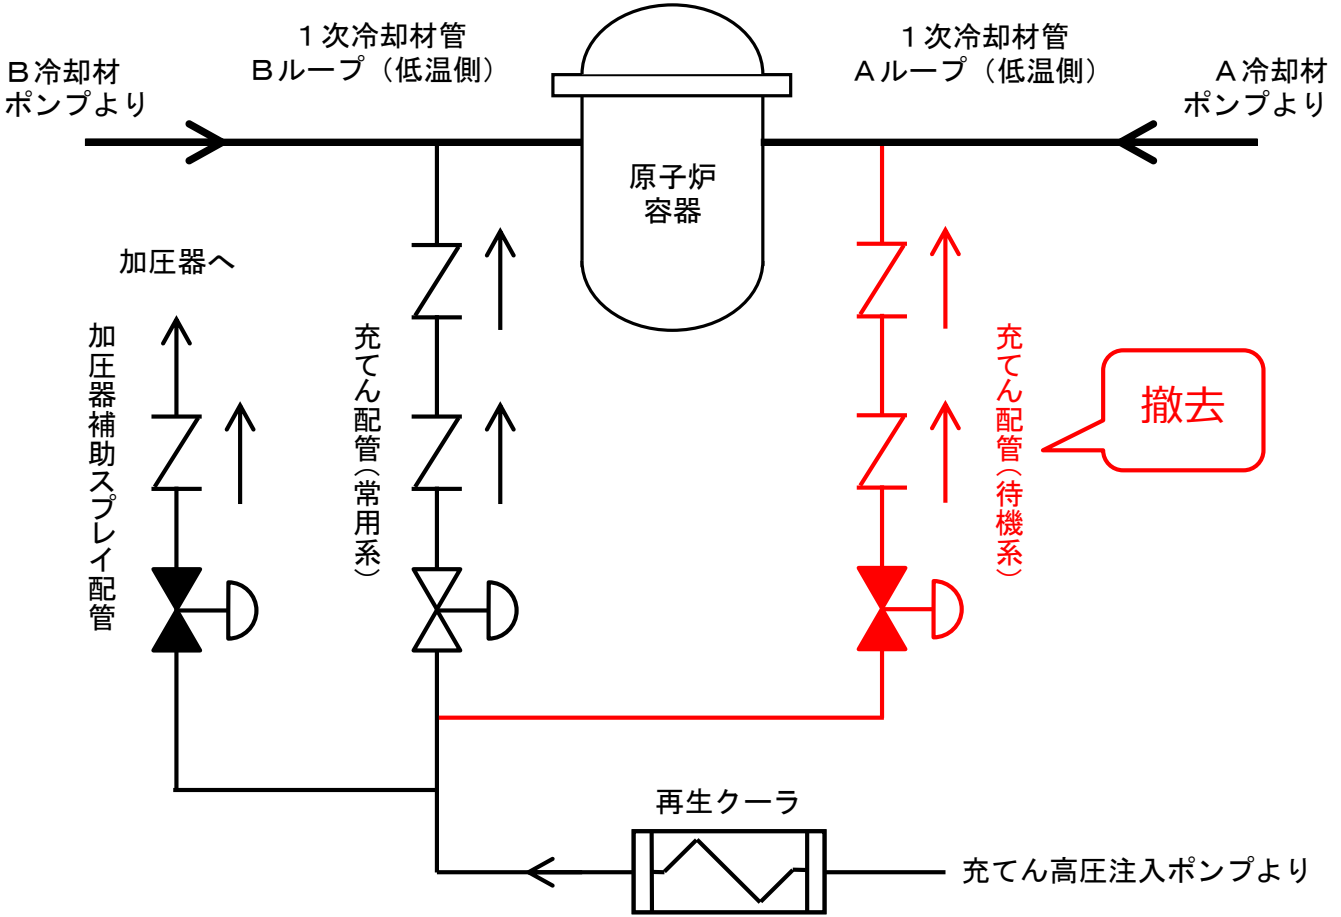
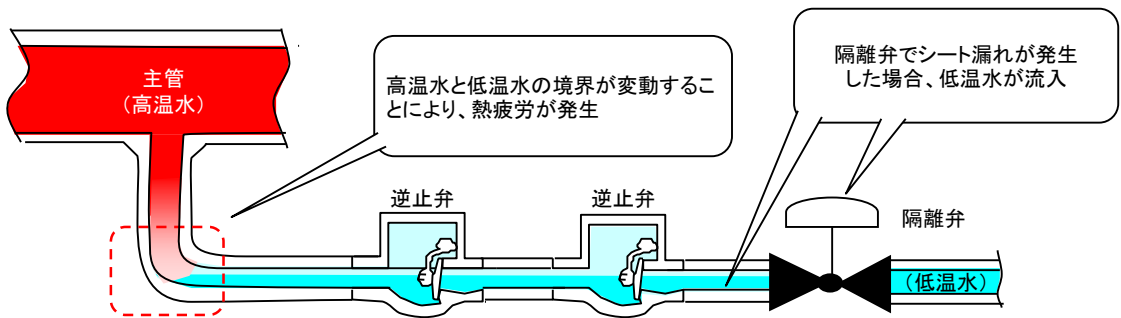
図-5 高サイクル熱疲労割れに係る対策工事

※使用していない系列の充てん配管において、隔離弁のシートリークにより漏れ出た低温水(滞留した水)が高温水側に流入し、高温水と低温水の境界が変動することにより熱疲労が発生する可能性がある

国内外PWRプラントにおける高サイクル熱疲労割れ事象(温度ゆらぎによる熱疲労)を踏まえ、2系列ある充てん配管のうち、使用していない系列の充てん配管、隔離弁などを撤去しました。

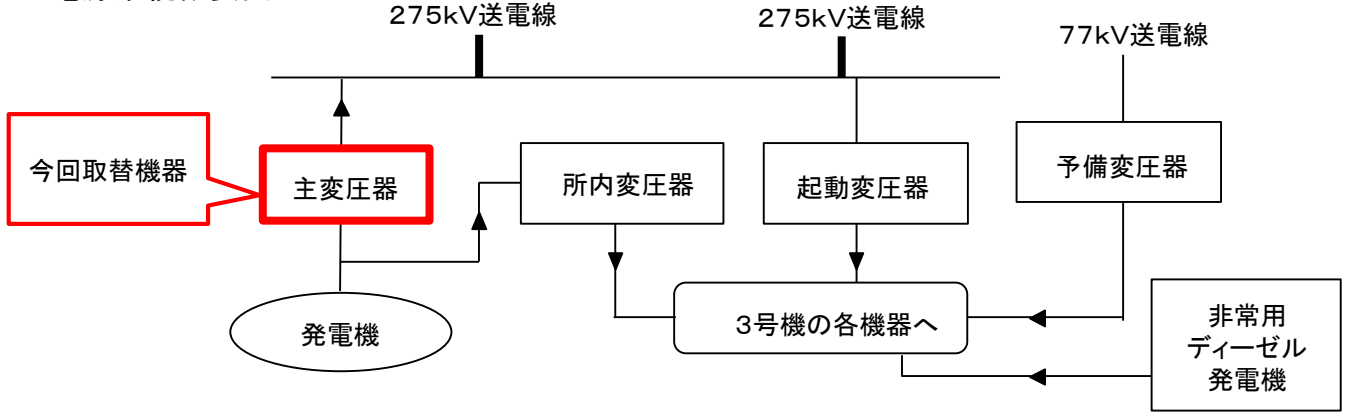
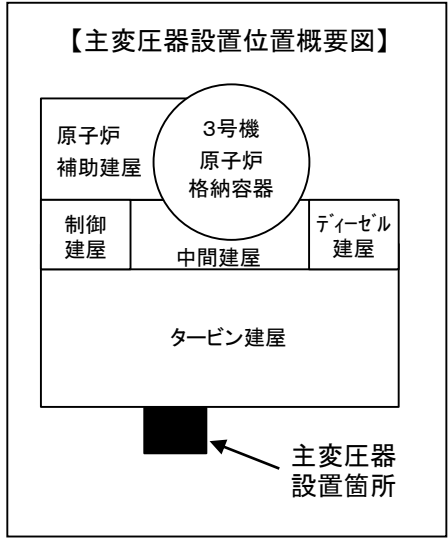
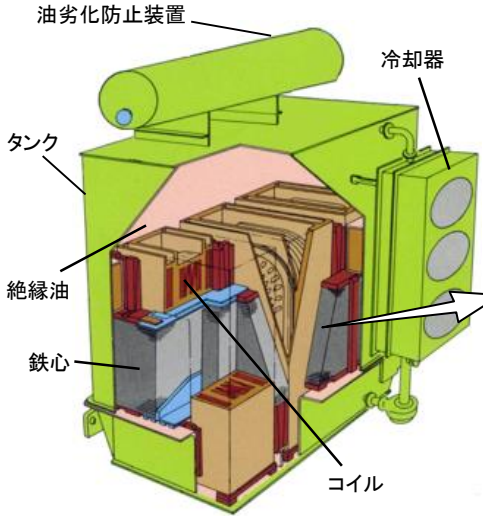
図-9 主変圧器取替工事

主変圧器のコイル絶縁性能が経年劣化の傾向にあるため、予防保全として主変圧器を新品に取り替えました。

コイルは、銅線数本を絶縁紙で巻き上げたもので、絶縁油が入ったタンク内にある。
 絶縁紙は、長期間、変圧器運転温度の熱影響等を受けることで強度が低下(経年劣化)する。
 この状態で、送電線事故等の外的要因により変圧器コイルに電磁力が加わった場合、絶縁破壊に至る可能性がある。

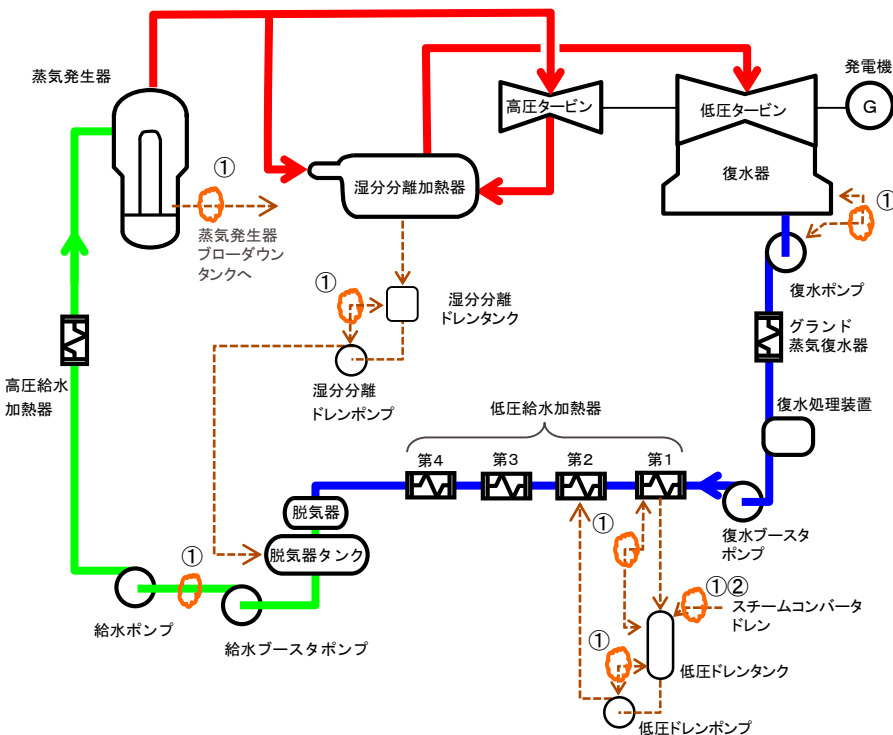
図-10 2次系配管の点検等

高圧排気管の直管部32箇所について、配管内面から目視点検を実施しました。その結果、配管内面に減肉は認められませんでした。

必要最小厚さを下回っている箇所、および次回定期検査までに必要最小厚さを下回る可能性があると評価された箇所はありませんでした。

今後の保守性を考慮した部位115箇所、配管取替時の作業性を考慮した部位5箇所、合計120箇所を耐食性に優れたステンレス鋼配管に取り替えました。

- ① 今後の保守性^{※1}を考慮して取り替えた箇所 (115箇所)
炭素鋼 ⇒ ステンレス鋼 115箇所
- ② 配管取替による作業性^{※2}を考慮して取り替えた箇所 (5箇所)
ステンレス鋼 ⇒ ステンレス鋼 5箇所

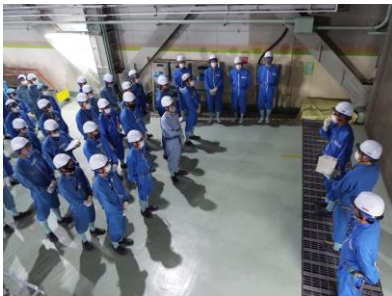
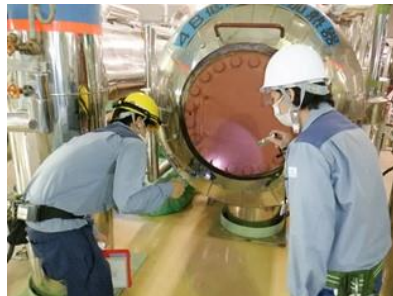
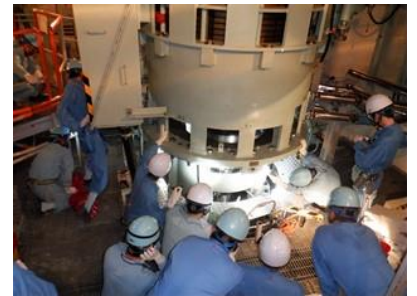
図-11 総点検

原子炉を冷却するシステムの温度、圧力を上げる前に、トラブルの未然防止を目的として、現場パトロール(総点検)を実施しました。点検は、3回実施し、再稼動経験のある大飯発電所の技術系社員を美浜発電所に派遣するとともに、協力会社、メーカー含め、延べ約320名が参加しました。その結果、約360件の気がかり事項を抽出し、全ての処置を完了しました。

気がかり事項	【1回目】5月21日	【2回目】5月31日	【3回目】6月9日
設備上の気がかり事項 圧力計取り付け部にじみ、支持金具のゆるみ等	2件	0件	1件
運転に直接影響の無い気がかり事項 養生テープ残存等	176件	87件	91件
