高浜発電所3号機の定期検査状況について (蒸気発生器伝熱管の渦流探傷検査結果)

高浜発電所3号機の定期検査状況について
 (蒸気発生器伝熱管の渦流探傷検査(ECT)結果)

高浜発電所3号機のECT信号指示管位置図

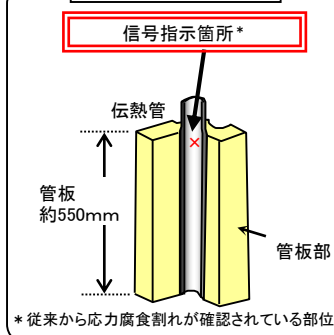
管板部拡大図

内面信号指示本数

- <管板部> A-SG: 1本

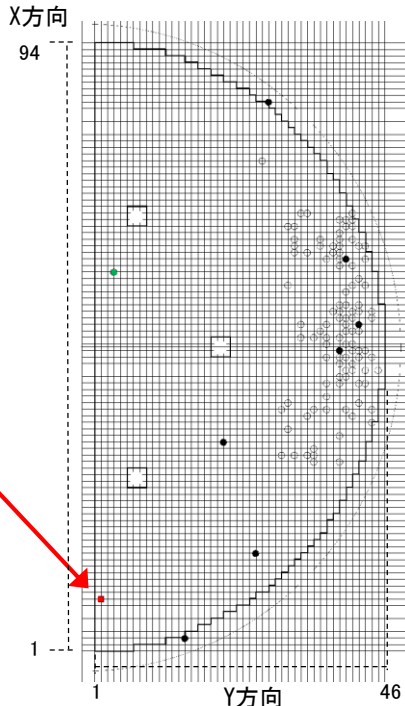
A-蒸気発生器(高温側)上部より見た伝熱管位置を示す図

<高温側管板部>
有意な信号指示管 (X9-Y2)

- : 今回内面に指示が認められた位置 (1本)
- : 既施栓管(外面減肉) (1本)
- : 既施栓管(拡管部応力腐食割れ) (7本)
- : 既施栓管(拡管部応力腐食割れ以外) (102本)

今後、外面からの信号指示があった伝熱管の外観等を確認するため、小型カメラによる調査等を実施します。また、内面からの信号指示が認められた伝熱管については、発生位置から従来と同様の応力腐食割れ^{※6}と考えられるため、信号指示箇所の詳細調査等を実施する予定です。

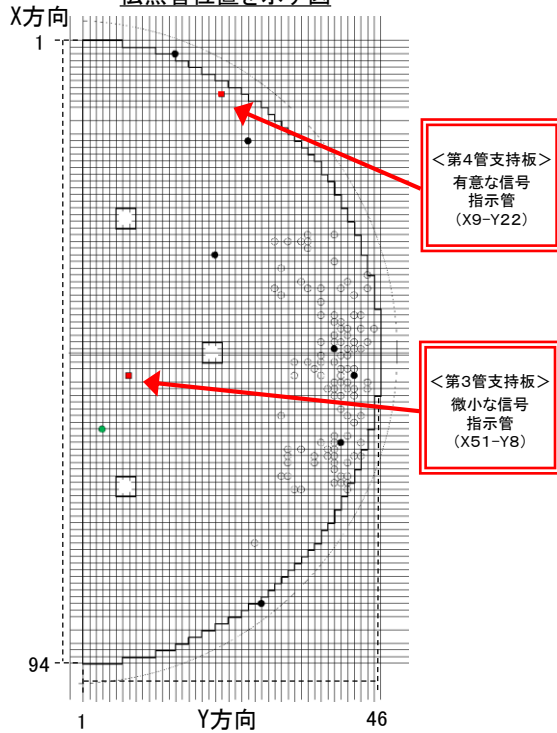
A-蒸気発生器(低温側)上部より見た
伝熱管位置を示す図

- : 今回外面減肉指示が認められた位置 (2本)
- : 既施栓管(外面減肉) (1本)
- : 既施栓管(拡管部応力腐食割れ) (7本)
- : 既施栓管(拡管部応力腐食割れ以外) (102本)

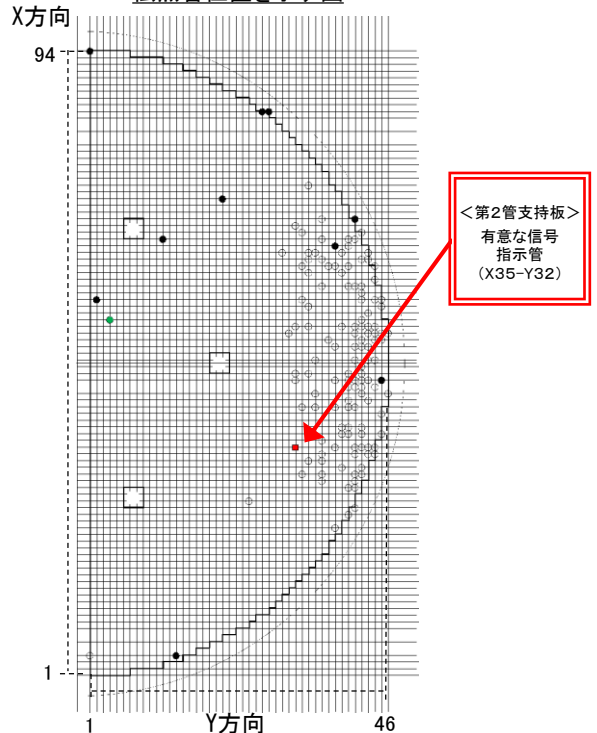
B-蒸気発生器(高温側)上部より見た
伝熱管位置を示す図

- : 今回外面減肉指示が認められた位置 (1本)
- : 既施栓管(外面減肉) (1本)
- : 既施栓管(拡管部応力腐食割れ) (10本)
- : 既施栓管(拡管部応力腐食割れ以外) (124本)
