2022年5月13日

会 社 名 関西電力株式会社  
代 表 者 名 代表執行役社長 森本 孝  
(コード：9503 東証プライム市場)  
問 合 せ 先 経理部長 上西 隆弘  
T E L 050-7105-9084

### (開示事項の経過) 高浜発電所3号機の定期検査状況について (蒸気発生器伝熱管の損傷に関する原子炉施設故障等報告書の提出)

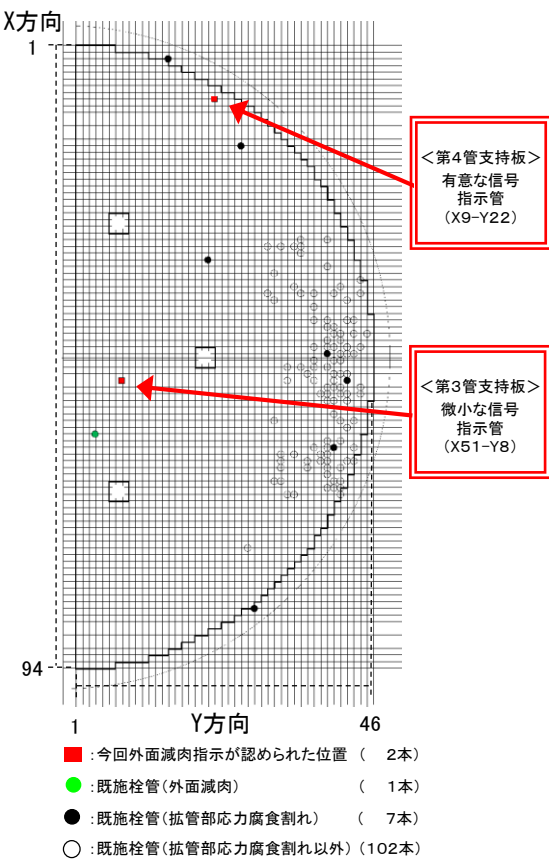
### A蒸気発生器（低温側）上部から見た伝熱管位置を示す図

小型カメラを用いた外観観察の結果、有意な減肉信号指示が認められた伝熱管2本および微小な減肉信号指示が認められた伝熱管1本に、信号指示箇所の伝熱管の周方向に摩擦減肉とみられるきずを確認しました。

その大きさは、A-SGの伝熱管で、幅1mm以下、周方向に約3mm～5mm、B-SGの伝熱管で、幅1mm以下、周方向に約3mmであることを確認しました。

なお、きずの周辺にはスケール等の付着物は認められなかったものの、当該伝熱管周辺の管支持板下面に接触痕を確認しました。

**第3管支持板 (X51-Y8)**

**第4管支持板 (X9-Y22)**

約22mm  
約29mm  
1mm以下  
約5mm  
管支持板  
下端から約2mm

約22mm  
約29mm  
1mm以下  
約3mm  
管支持板  
下端から約1mm

きずが認められた伝熱管4本については、高温側および低温側管板部で閉止栓（機械式栓）を施工し、使用しないこととします。

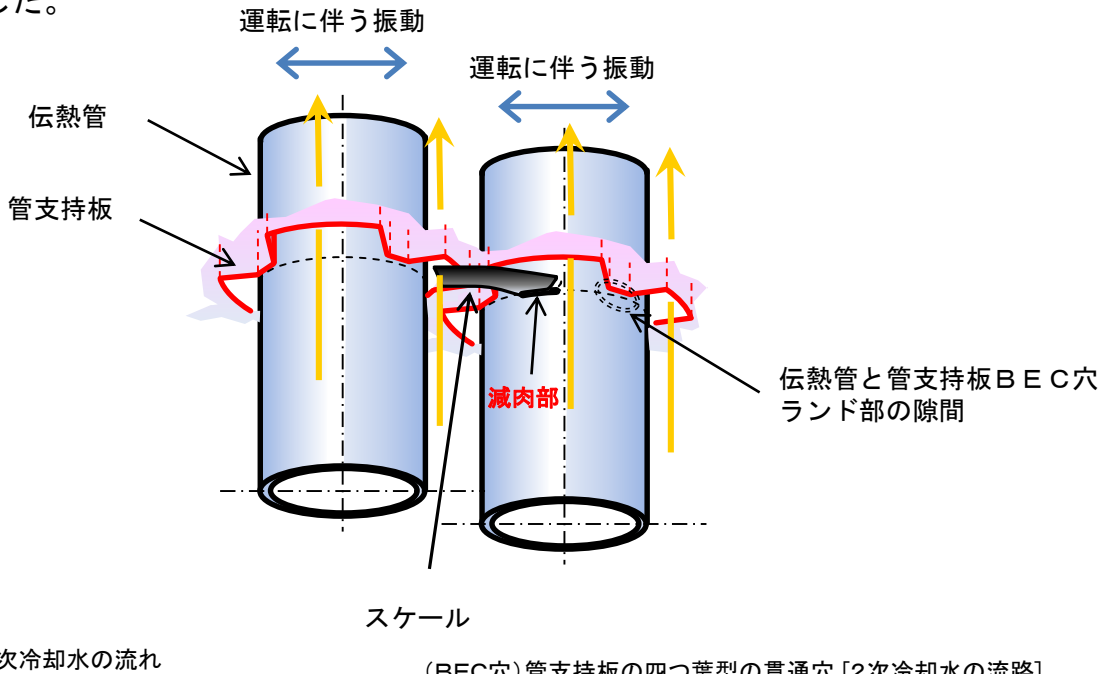
## 管支持板下面での減肉のメカニズム

伝熱管の外表面減肉が認められた原因は、これまでの運転に伴い、伝熱管表面に生成された稠密なスケールが前回定期検査時の薬品洗浄の後もSG器内に残存し、プラント運転中に管支持板下面に留まり、そのスケールに伝熱管が繰り返し接触したことで摩耗減肉が発生した可能性が高いと推定しました。

工場における再現試験等の結果、蒸気発生器内の水・蒸気の流れにより管支持板下面に留まったスケールに伝熱管が繰り返し接触することにより、摩耗減肉が発生することを確認しました。

今回の調査結果を踏まえ、薬品洗浄前にSG器内のスケールおよびスラッジを可能な限り除去するため、小型高圧洗浄装置を用いて管支持板の洗浄を実施します。

その上で、SG器内のスケールの脆弱化を図るため、前回より薬品量を増やした条件（1回目、2回目ともに伝熱管全域を薬品濃度3%で洗浄）で薬品洗浄を実施します。

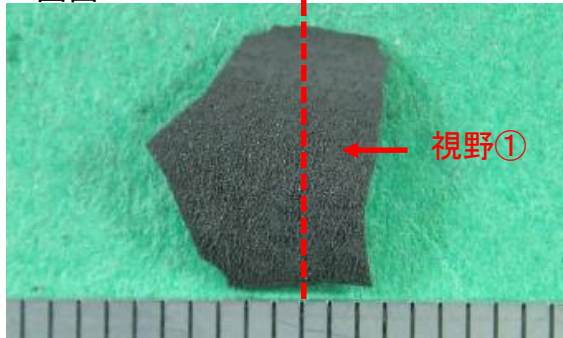
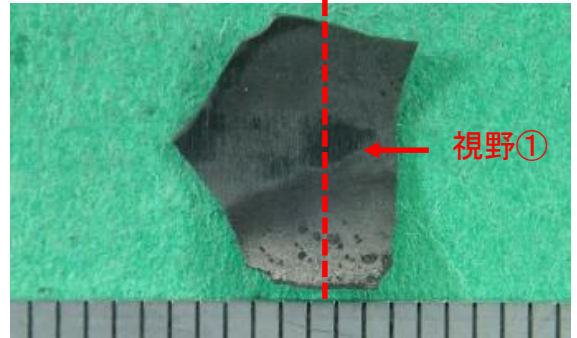
## A蒸気発生器 第2管支持板上面（低温側）から回収したスケール

形状：主に多角型と長尺型

寸法：多角型で長さが最大のものは、長さ約17mm、幅約10mm

長尺型で長さが最大のものは、長さ約47mm、幅約4mm

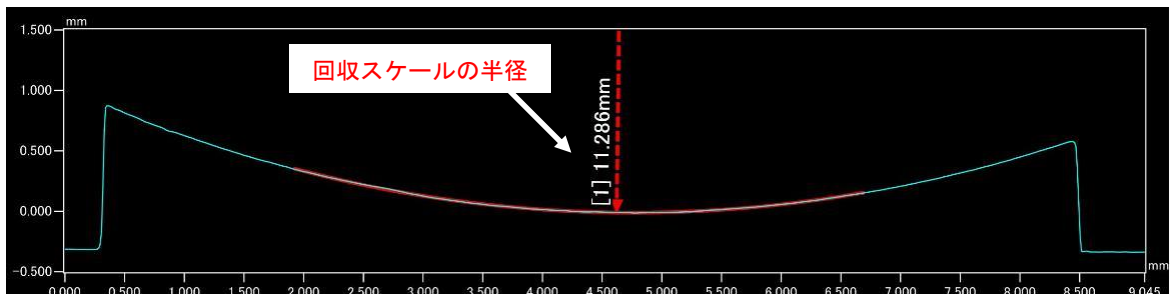
## スケールを3次元測定器で計測した結果

直径約22.3~22.6mmの円筒状に沿った形状で、伝熱管（円筒）の外周（直径22.2mm）に近い形状

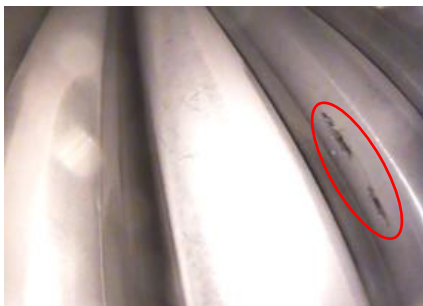
## A蒸気発生器（低温側）

○：スケールの剥離痕

A、B、C蒸気発生器のほぼ全ての伝熱管は全面的にスケールに覆われていました。また、一部の伝熱管は局所的にスケールが剥離した痕跡等も認められました。

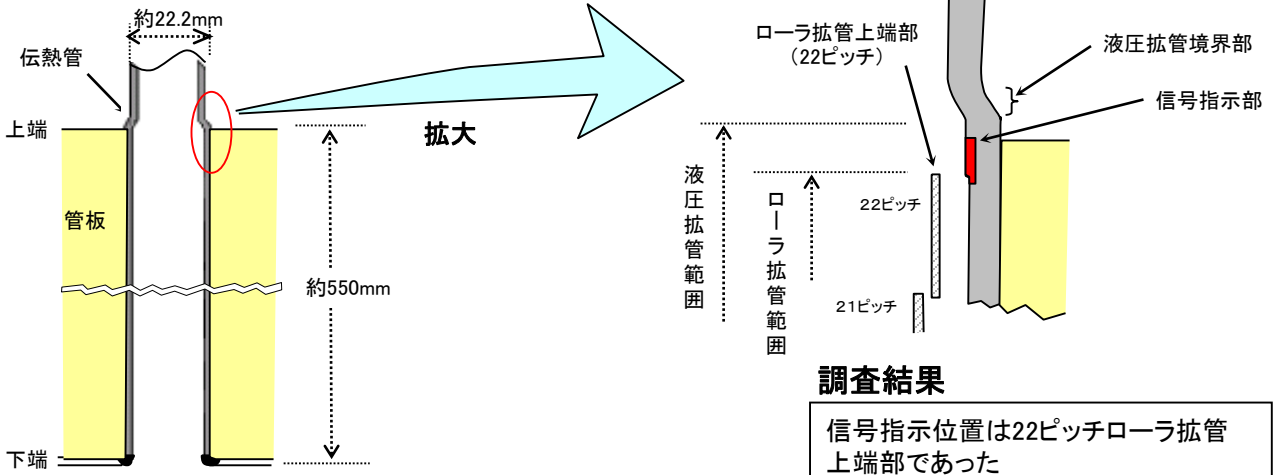
### 信号指示の位置

今回の有意な信号指示も、高温側管板部のローラ拡管上端部付近において、伝熱管の軸方向に沿った内面きずを示しており、過去の事例と特徴が類似していることを確認しました。また、1次冷却材の主要パラメータである温度、圧力、水質について調査を行い、これまでの運転実績の中で、過大な応力を発生させる温度、圧力の変化はなく、水質も基準値の範囲内で安定していたことを確認しました。

原因は、蒸気発生器製造時に伝熱管内面のローラ拡管の際に生じた引張り残留応力と運転時の内圧および温度環境が相まって生じる応力腐食割れ(既往知見)であると推定しています。

今後も、定期検査毎に実施する渦流探傷検査により、伝熱管内面からの応力腐食割れを早期に検出します。

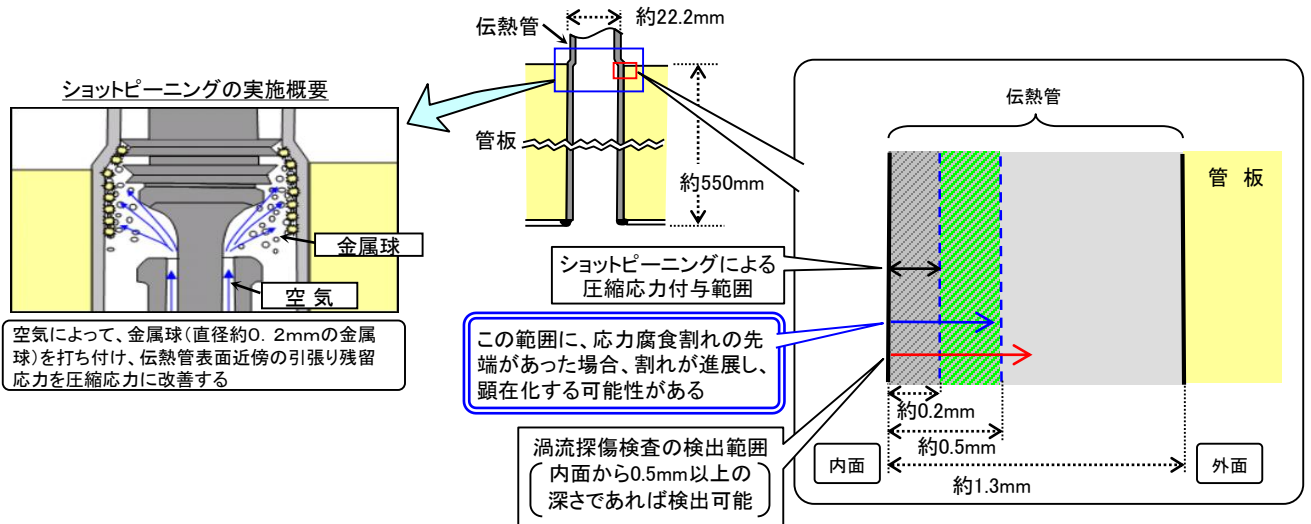
### ショットピーニングの効果と渦流探傷検査の検出範囲

なお、高浜発電所3号機では、2001年の第13回定期検査において、伝熱管の高温側管板拡管部内面にショットピーニング<sup>※9</sup>を施工し、伝熱管内表面の引張り残留応力を改善しています。しかしながら、この施工では、伝熱管内表面近傍（深さ約0.2mmまで）の引張り残留応力は改善されますが、これより深い部分では効果が小さいことが知られています。

このため、ショットピーニング施工時に、渦流探傷検査の検出限界未満（深さ約0.5mm未満）の微小なきずが既に発生していた場合、時間の経過とともにきずが進展する可能性があるかと推定しており、高経年化技術評価でも当該箇所での応力腐食割れの検出が否定できないとしています。今回の損傷についても、このような応力腐食割れが進展し、検出されたものと推定しています。

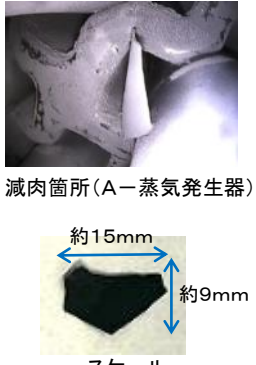
定期検査	蒸気発生器伝熱管外面の損傷本数	調査結果概要	
3号機 第23回 (2018年8月～)	A-蒸気発生器: 1本 (減肉率20%未満) 【第3管支持板】	減肉指示のあった箇所付近にスケールを確認。スケールの回収を試みたものの、破損したため、スケール以外の異物による減肉と推定し異物管理を徹底。	  <p>減肉箇所</p>
4号機 第22回 (2019年9月～)	A-蒸気発生器: 1本 【第3管支持板】 B-蒸気発生器: 1本 【第3管支持板】 C-蒸気発生器: 3本 【第2管支持板2本、 第3管支持板1本】	きず近傍にスケールは確認されず。A-蒸気発生器器内に異物(ステンレス薄片)が確認されたものの、摩耗痕が確認されなかったため、異物は流出したものと推定。

<p>減肉箇所(A-蒸気発生器)</p> <p>スケール</p>
<ul style="list-style-type: none"> <li>4号機第23回定期検査において、蒸気発生器器内から回収したスケールの性状調査や摩耗試験などを実施した結果、蒸気発生器伝熱管表面からはく離れた稠密なスケールによるものと原因を推定。</li> <li>上記の蒸気発生器伝熱管の外面減肉の原因が、スケールの可能性も否定できないことから対策として、3号機第24回および4号機第23回定期検査において、蒸気発生器器内の薬品洗浄を実施。</li> </ul>
