高浜発電所4号機の定期検査状況について (蒸気発生器伝熱管の渦流探傷検査結果)

高浜発電所4号機の定期検査状況について
 (蒸気発生器伝熱管の渦流探傷検査(ECT)結果)

高浜発電所4号機のECT信号指示管位置図

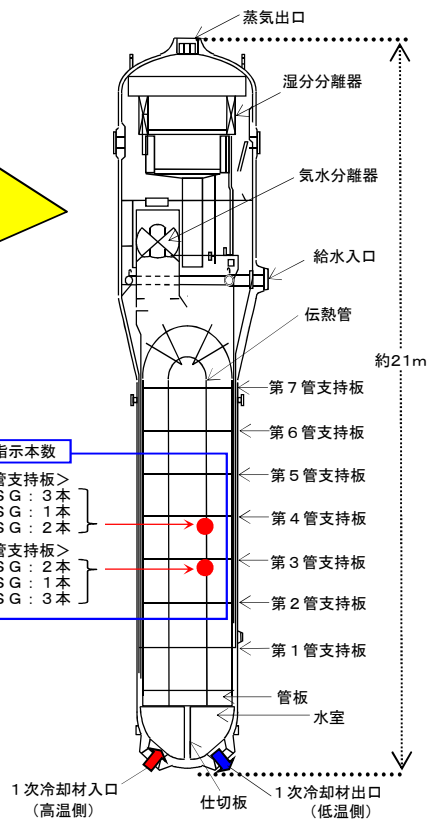
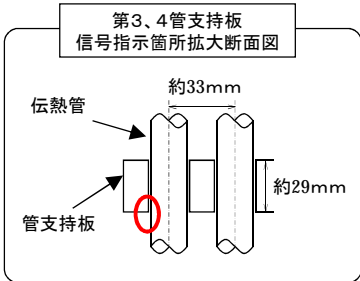
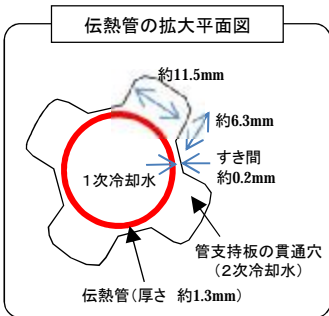
蒸気発生器の概要図

- 信号指示本数
- <第4管支持板>
 - A-SG: 3本
 - B-SG: 1本
 - C-SG: 2本
 - <第3管支持板>
 - A-SG: 2本
 - B-SG: 1本
 - C-SG: 3本

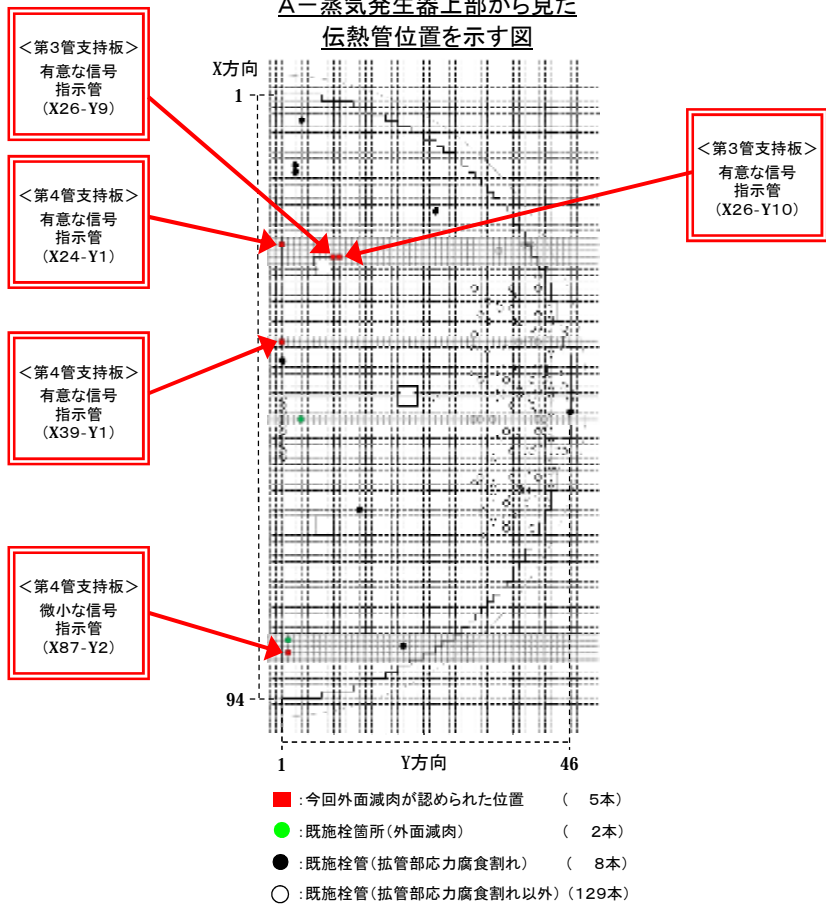
A-蒸気発生器上部から見た伝熱管位置を示す図

A-蒸気発生器 (3,382本)	B-蒸気発生器 (3,382本)	C-蒸気発生器 (3,382本)	合計 (10,146本)
既施栓本数 (応力腐食割れによる施栓本数) (外面減肉による施栓本数)	139 (8) (2)	135 (3) (1)	129 (13) (6)	403 (24) (9)
検査対象本数	3, 243	3, 247	3, 253	9, 743
指示管本数	5	2	5	12
結 果	<p>A-蒸気発生器で4本、B-蒸気発生器で1本、C-蒸気発生器で5本に、管支持板部付近に外面(2次側)からの減肉とみられる有意な信号指示が認められた。</p> <p>これらのほか、A-蒸気発生器で1本、B-蒸気発生器で1本に、管支持板部付近の外面(2次側)からの微小な減肉とみられる信号指示(判定基準未滿)が認められた。</p>

今後、これら12本の伝熱管の外観等を確認するため、小型カメラによる調査等を実施します。
