2022年8月16日

(開示事項の経過) 美浜発電所3号機の定期検査状況について
(A封水注入フィルタ蓋フランジ部からの水漏れに関する原因と対策について)

美浜発電所3号機 A封水注入フィルタ蓋フランジ部からの水漏れについて

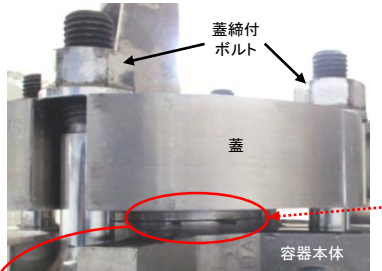
<封水注入フィルタ蓋フランジ部写真>

- ・ボルトを目視点検した結果、傷、変形等の異常は認められませんでした。
- ・Oリングが端面からはみ出した状況において、締付工具により確認したところ、締付力が規定値（トルク^{※4}値の判定基準：260～294Nm）よりも不足していることが判明しました。

ボルトを締付工具により確認したところ、締付力が規定値よりも不足していた

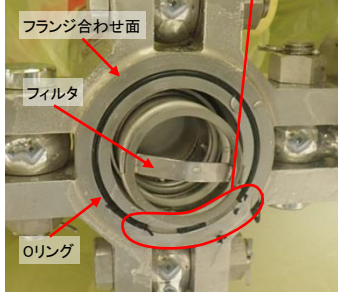
<蓋を取り外した状態の写真>

- ・Oリングを目視点検した結果、フランジ周方向の約4分の1の範囲で、端面からはみ出しており、一部が破断していました。
- ・フランジ開放後、拡大鏡によりOリングを観察した結果、破断部以外では、外周面に傷等の異常は認められませんでした。
- ・工事記録等を確認した結果、Oリングの寸法、材料は、仕様通りであり、正規の位置に取り付けられていました。

Oリングがフランジの周方向約4分の1の範囲で端面からはみ出しており、一部が破断

当該フィルタおよびB封水注入フィルタについて、Oリングを新品に取り替えただけで、以下のとおり対策を実施します。

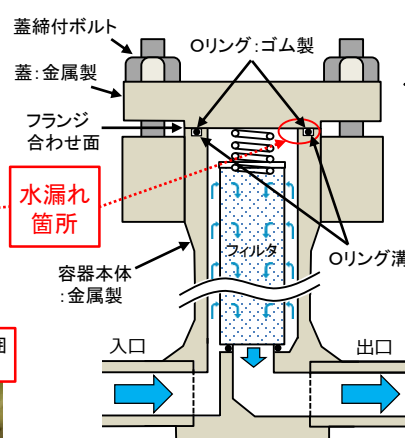
<封水注入フィルタの断面図>

※3：当該フィルタは、上部にフランジタイプの蓋が取り付けられた円筒形容器で、フランジ合わせ面の溝にOリングを装着し、4本のボルトで蓋を締め付けて漏れを防止している。

水漏れ箇所

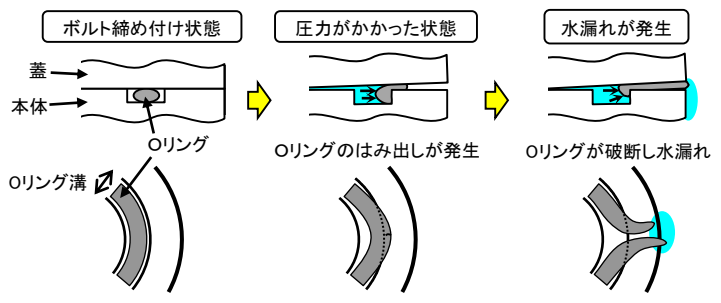
水漏れ発生のメカニズム

このため、その後のプラントの運転等に伴う系統圧力により、当該フランジ部の漏れ止め用のOリングが徐々に外側に押し出され、破断し、漏えいが発生したものと推定しました。

フィルタ蓋フランジのボルトが規定トルク値で締め付けられていなかったことが判明

- ・契約と発注を別に行う工事について、当社は、従来の工事計画書の承認に加え、協力会社が作成する作業要領を工事実施前に確認する運用とします。
- ・協力会社に対して、速やかに本事象の周知を行っており、今後、新たな運用の徹底を図ります。さらに、中長期的に、定期検査ごとの説明会等、当社が協力会社に行う教育の場を通じてルールの遵守等について周知を図ります。
- ・美浜発電所3号機について、漏えい防止および機器の動作不良防止の観点から、起動時の現場点検を強化して実施します。

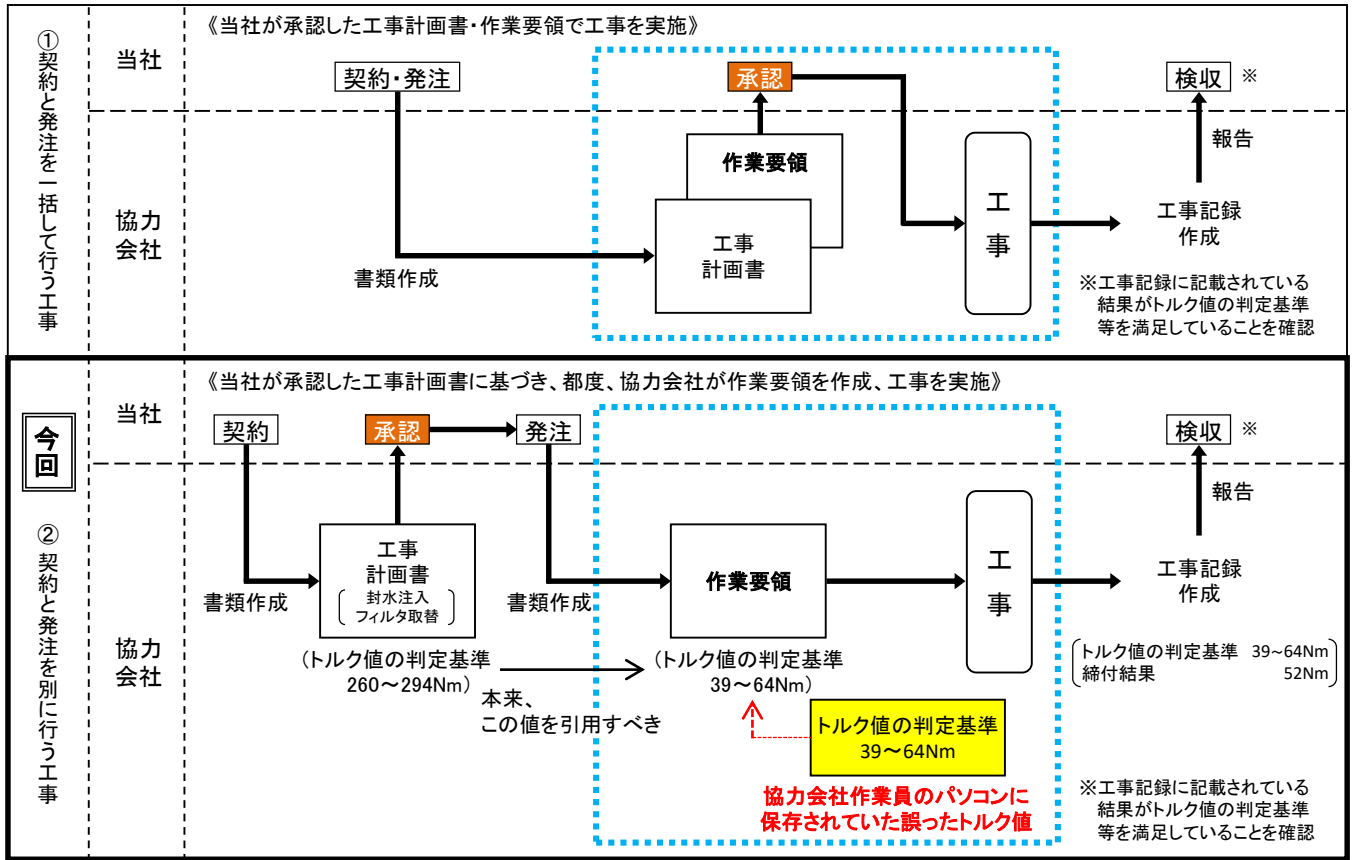
そのトルク値が低かった原因は、協力会社の作業員が、作業要領を作成するにあたり、工事計画書に記載されているトルク値の判定基準を引用すべきところ、協力会社作業員のパソコンに保存されていた誤ったトルク値の判定基準を引用したことによるものでした。

- ・発電所における工事の契約・発注の流れは、①「契約と発注を一括して行う工事」と②「契約と発注を別に行う工事」の2パターンに大別。
- ・今回の工事は②のパターンで実施。このパターンでは、本来、当社が承認した工事計画書に基づき、協力会社が作業要領を作成、工事を実施すべきところ、今回、工事計画書とは異なる数値を作業要領に記載し、工事を実施。

- ・契約と発注を別に行う工事について、当社は、従来の工事計画書の承認に加え、協力会社が作成する作業要領を工事実施前に確認する運用とします。
- ・協力会社に対して、速やかに本事象の周知を行っており、今後、新たな運用の徹底を図ります。さらに、中長期的に、定期検査ごとの説明会等、当社が協力会社に行う教育の場を通じてルールの遵守等について周知を図ります。
- ・美浜発電所3号機について、漏えい防止および機器の動作不良防止の観点から、起動時の現場点検を強化して実施します。
