会 社 名 関西電力株式会社
代 表 者 名 代表執行役社長 森 望
(コード：9503 東証プライム市場)
問 合 せ 先 経理部長 上西 隆弘
T E L 050-7105-9084

(開示事項の経過) 高浜発電所4号機の定期検査状況について
(蒸気発生器伝熱管の損傷に関する原子炉施設故障等報告書の提出)

外面からの信号指示があった伝熱管の調査

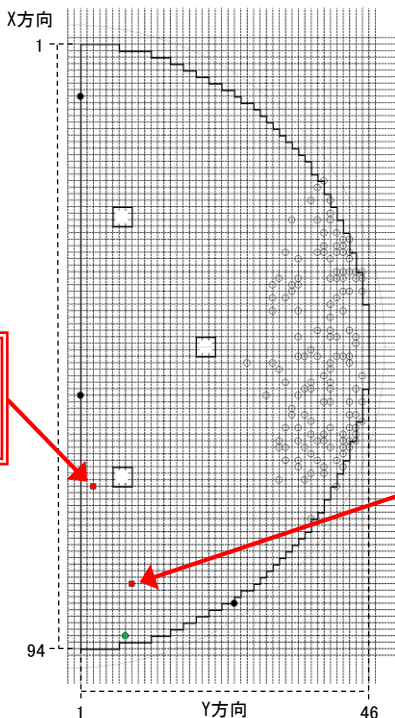
B-蒸気発生器上部から見た伝熱管位置を示す図

<第3管支持板>
微小な信号指示管 (X69-Y3)

<第4管支持板>
有意な信号指示管 (X84-Y9)

- : 今回外面減肉が認められた位置 (2本)
- : 既設栓箇所(外面減肉) (1本)
- : 既設栓管(拡管部応力腐食割れ) (3本)
- : 既設栓管(拡管部応力腐食割れ以外) (131本)

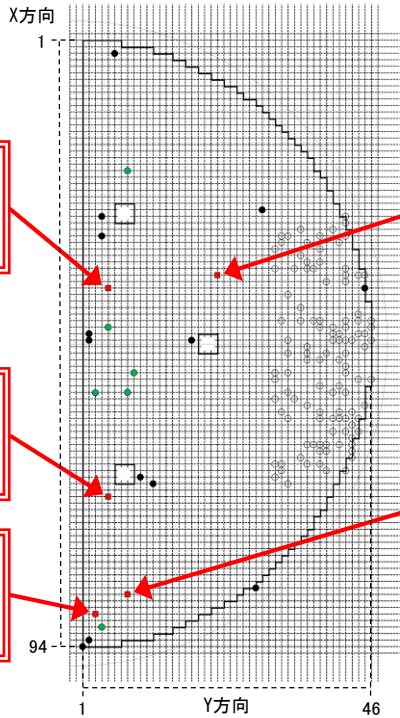
C-蒸気発生器上部から見た
伝熱管位置を示す図

- <第3管支持板>
有意な信号
指示管
(X39-Y5)
- <第4管支持板>
有意な信号
指示管
(X37-Y22)
- <第3管支持板>
有意な信号
指示管
(X71-Y5)
- <第3管支持板>
有意な信号
指示管
(X86-Y8)
- <第4管支持板>
有意な信号
指示管
(X89-Y3)

- : 今回外面減肉が認められた位置 (5本)
- : 既施栓箇所(外面減肉) (6本)
- : 既施栓管(拡張部応力腐食割れ) (13本)
- : 既施栓管(拡張部応力腐食割れ以外) (110本)

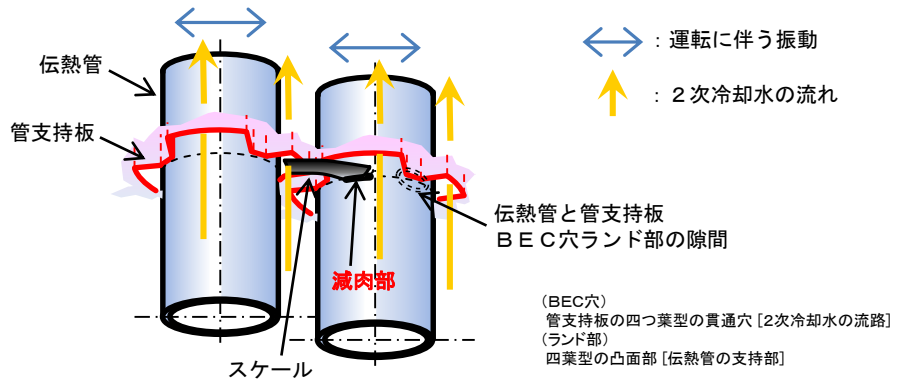
管支持板下面での減肉のメカニズム

工場における再現試験等の結果、蒸気発生器内の水・蒸気の流れにより管支持板下面に留まったスケールに伝熱管が繰り返し接触することにより、摩耗減肉が発生することを確認しました。

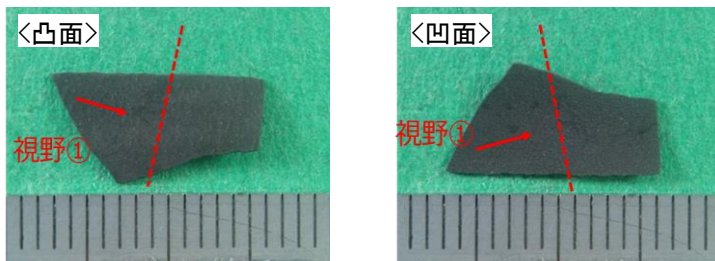
A蒸気発生器 管板上面（高温側）から回収したスケール

形状：主に多角型と長尺型
 寸法：多角型で長さが最大のものは、長さ約25mm、幅約13mm
 長尺型で長さが最大のものは、長さ約29mm、幅約6mm

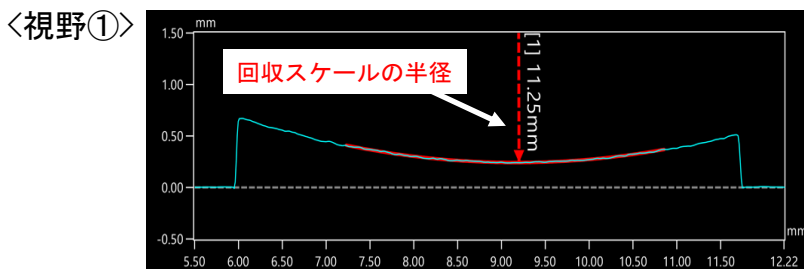
スケールを3次元測定器で計測した結果

直径約22.3~22.5mmの円筒状に沿った形状で、伝熱管(円筒)の外周(直径22.2mm)に近い形状

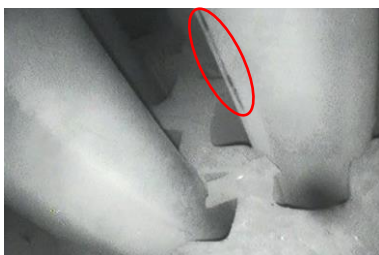
A蒸気発生器 (第3管支持板、低温側)

○: スケールの剥離痕

A、B、C蒸気発生器のほぼ全ての伝熱管は全面的にスケールに覆われていました。また、一部の伝熱管は局所的にスケールが剥離した痕跡等も認められました。
