(開示事項の経過) 美浜発電所3号機の原子炉起動予定および調整運転の開始予定について

(添付資料) 美浜発電所3号機 第26回定期検査の概要

美浜発電所3号機 第26回定期検査の作業工程

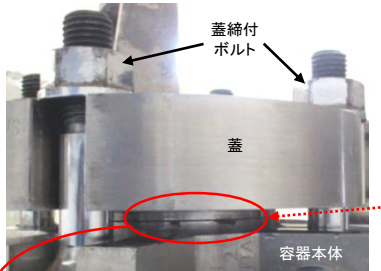
<封水注入フィルタ蓋フランジ部写真>

フィルタ蓋フランジのボルトが規定トルク値で締め付けられていなかったことが判明

- ・調査結果から、今回、漏えいのあった当該フランジ部については、前回定期検査でのフィルタ取替工事において、本来のトルク値より低い値でボルトが締め付けられていました。
- ・そのトルク値が低かった原因は、協力会社の作業員が、作業要領を作成するにあたり、工事計画書に記載されているトルク値の判定基準を引用すべきところ、協力会社作業員のパソコンに保存されていた誤ったトルク値の判定基準を引用したことによるものでした。
- ・このため、その後のプラントの運転等に伴う系統圧力により、当該フランジ部の漏れ止め用のOリングが徐々に外側に押し出され、破断し、漏えいが発生したものと推定しました。

- ・契約と発注を別に行う工事について、当社は、従来の工事計画書の承認に加え、協力会社が作成する作業要領を工事実施前に確認する運用としました。
- ・協力会社に対して、速やかに本事象の周知を行っており、新たな運用の徹底を図りました。さらに、中長期的に、定期検査ごとの説明会等、当社が協力会社に行う教育の場を通じてルール遵守等について周知を図ります。
- ・美浜発電所3号機について、漏えい防止および機器の動作不良防止の観点から、起動時の現場点検を強化して実施します。

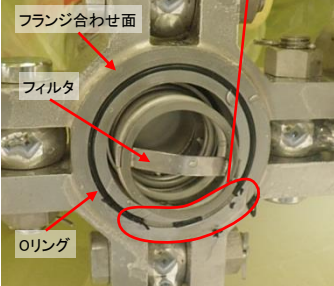
<蓋を取り外した状態の写真>

Oリングがフランジの周方向約4分の1の範囲で端面からはみ出しており、一部が破断

ボルトを締付工具により確認したところ、締付力が規定値よりも不足していた

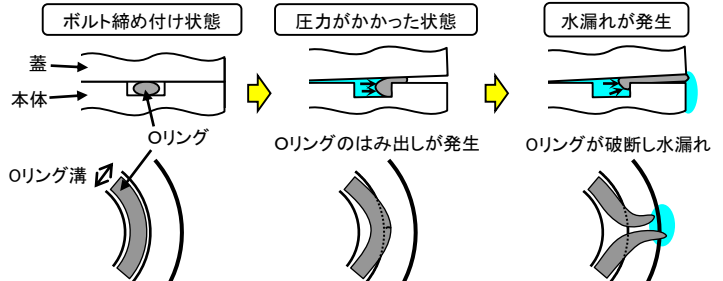
水漏れ発生のメカニズム

調査の結果、前回定期検査でのフィルタ取替工事において、フランジ部のボルトを締め付けるトルク値（締め付け力）の誤った値が作業要領に記載されており、現場でも本来のトルク値より低い値でフランジ部のボルトが締め付けられていることが分かりました。このため、プラントの運転等に伴う系統圧力により、当該フランジ部の漏れ止め用のOリングが徐々に外側に押し出され、破断し、漏えいが発生したと推定しました。

対策として、「契約と発注を別に行う工事」について、協力会社は、作成した作業要領のトルク等が承認された工事計画書の値と同じであることを確認したうえで当社へ報告し、当社は、協力会社が作成する作業要領を工事実施前に確認する運用とします。また、漏えい防止および機器の動作不良防止の観点から、起動時の現場点検を強化します。

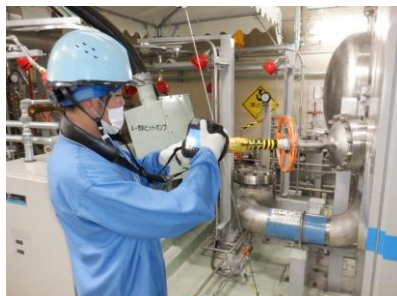
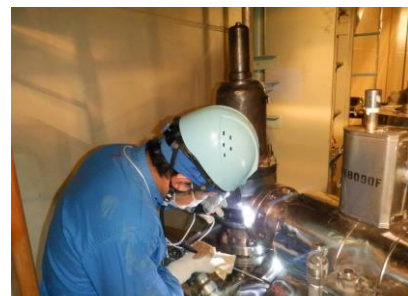
【点検状況】

その結果、漏えいや機器の動作不良はなく、異常はありませんでした。

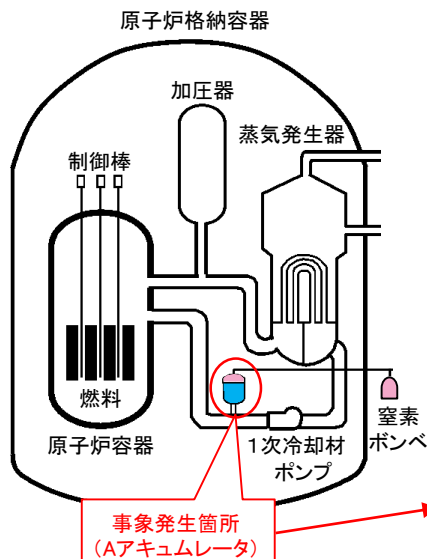
事象概要

8月21日、中央制御室において「Aアキュムレータ^{*1}圧力低」の警報が発信しました。関連パラメータを確認したところ、Aアキュムレータ圧力が、保安規定に定める運転上の制限値4.04MPaを下回り、4.010MPaに低下していることを確認したため、保安規定の運転上の制限^{*2}を満足していない状態にあると判断しました。なお、同日中にAアキュムレータ圧力が4.052MPaに回復したことから、保安規定の運転上の制限を満足する状態に復帰しています。

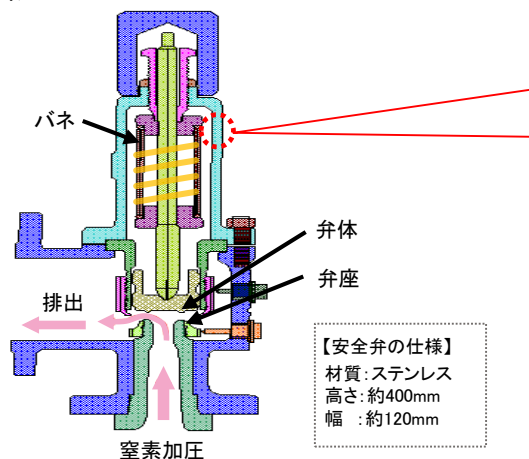
＜安全弁拡大図＞

打痕を確認
(長さ9mm、幅1mm)

今回の定期検査状況を確認した結果、当該弁近傍で足場設置等の作業が行われており、確認された打痕は作業で使用した資機材が接触したことにより生じた可能性があることが判明しました。

当該弁に衝撃が加わった場合、弁体にずれが生じ、作動圧力が変動する可能性があることから、当該弁に資機材が接触したことで作動圧力が変動し、本来作動すべき設定値より低い値で作動した結果、Aアキュムレータの圧力が低下したものと推定しました。

対策として、当該弁の手入れや漏えい検査等を行い復旧しました。また、安全弁への接触に関する注意事項を社内マニュアルに反映するとともに、協力会社へ本事象を説明し注意喚起を図りました。さらに、今回の定期検査において、足場設置等の作業を実施したエリアを対象に、資機材が接触する可能性のある全ての機器の外観点検を実施し、機能・性能に影響を及ぼすような打痕等がないことを確認しました。
