会 社 名 関西電力株式会社
代 表 者 名 代表執行役社長 森 望
(コード：9503 東証プライム市場)
問 合 せ 先 経理部長 上西 隆弘
T E L 050-7105-9084

(開示事項の経過) 高浜発電所4号機の原子炉自動停止について (「PR中性子束急減トリップ」警報発信に係る調査状況)

高浜発電所4号機の原子炉自動停止について (「PR中性子束急減トリップ」警報発信に係る調査状況)

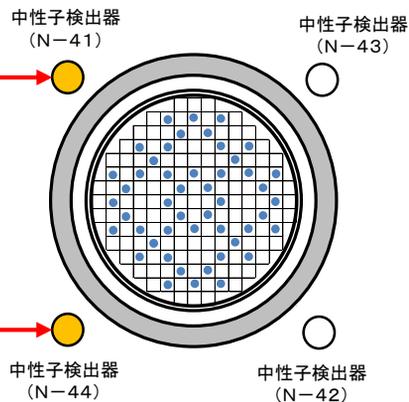
<炉心を上から見た図>

2つの検出器で指示値低下を検出し、「PR中性子束急減トリップ」警報が発信

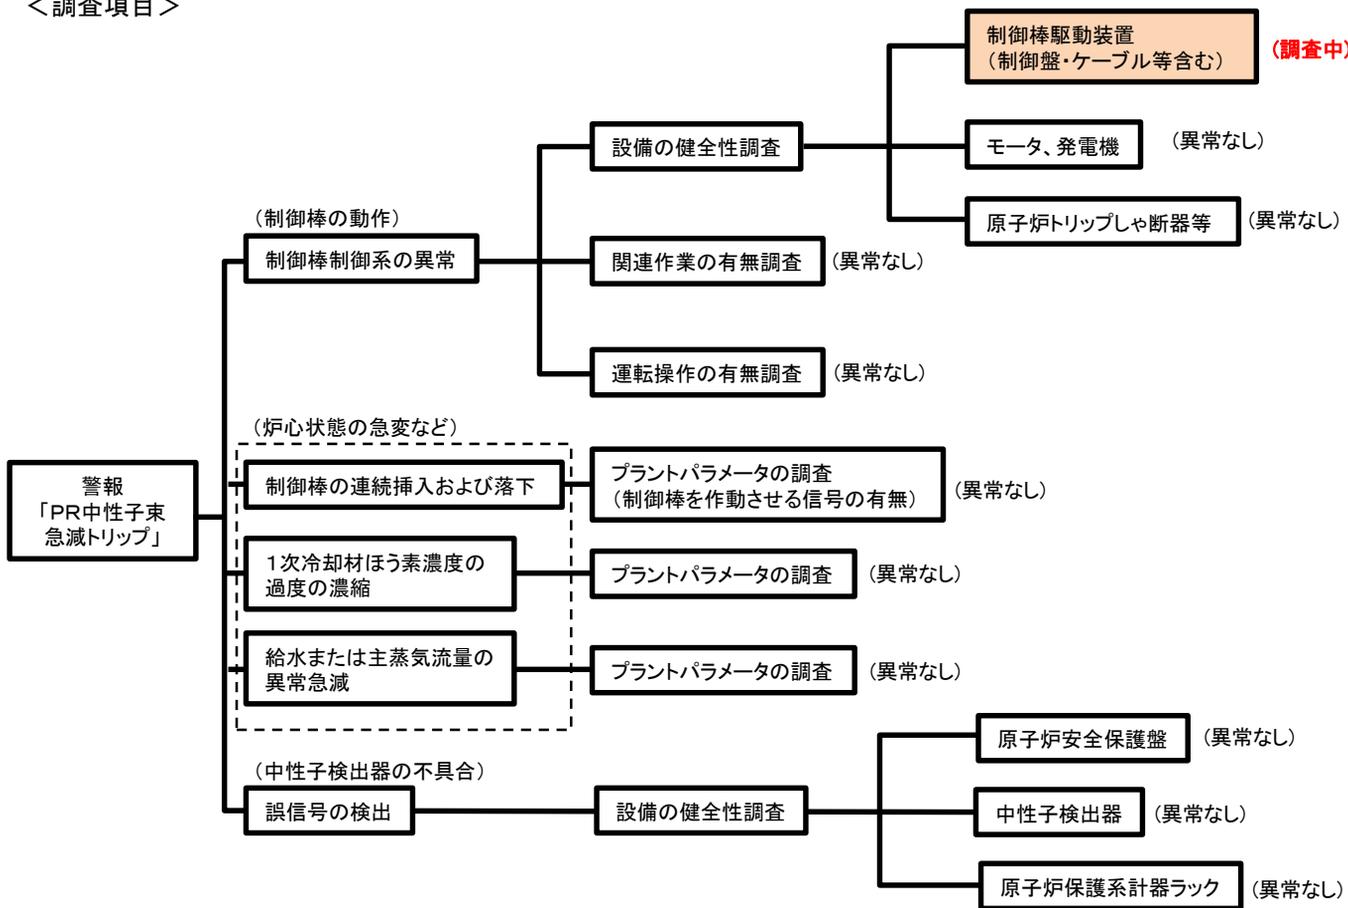
<調査項目>

- ・事象発生前後のプラントパラメータ、中性子検出器等の設備の健全性、運転操作等の調査を実施した結果、異常はありませんでした。
- ・現在、制御棒駆動装置等の詳細調査を行っています。

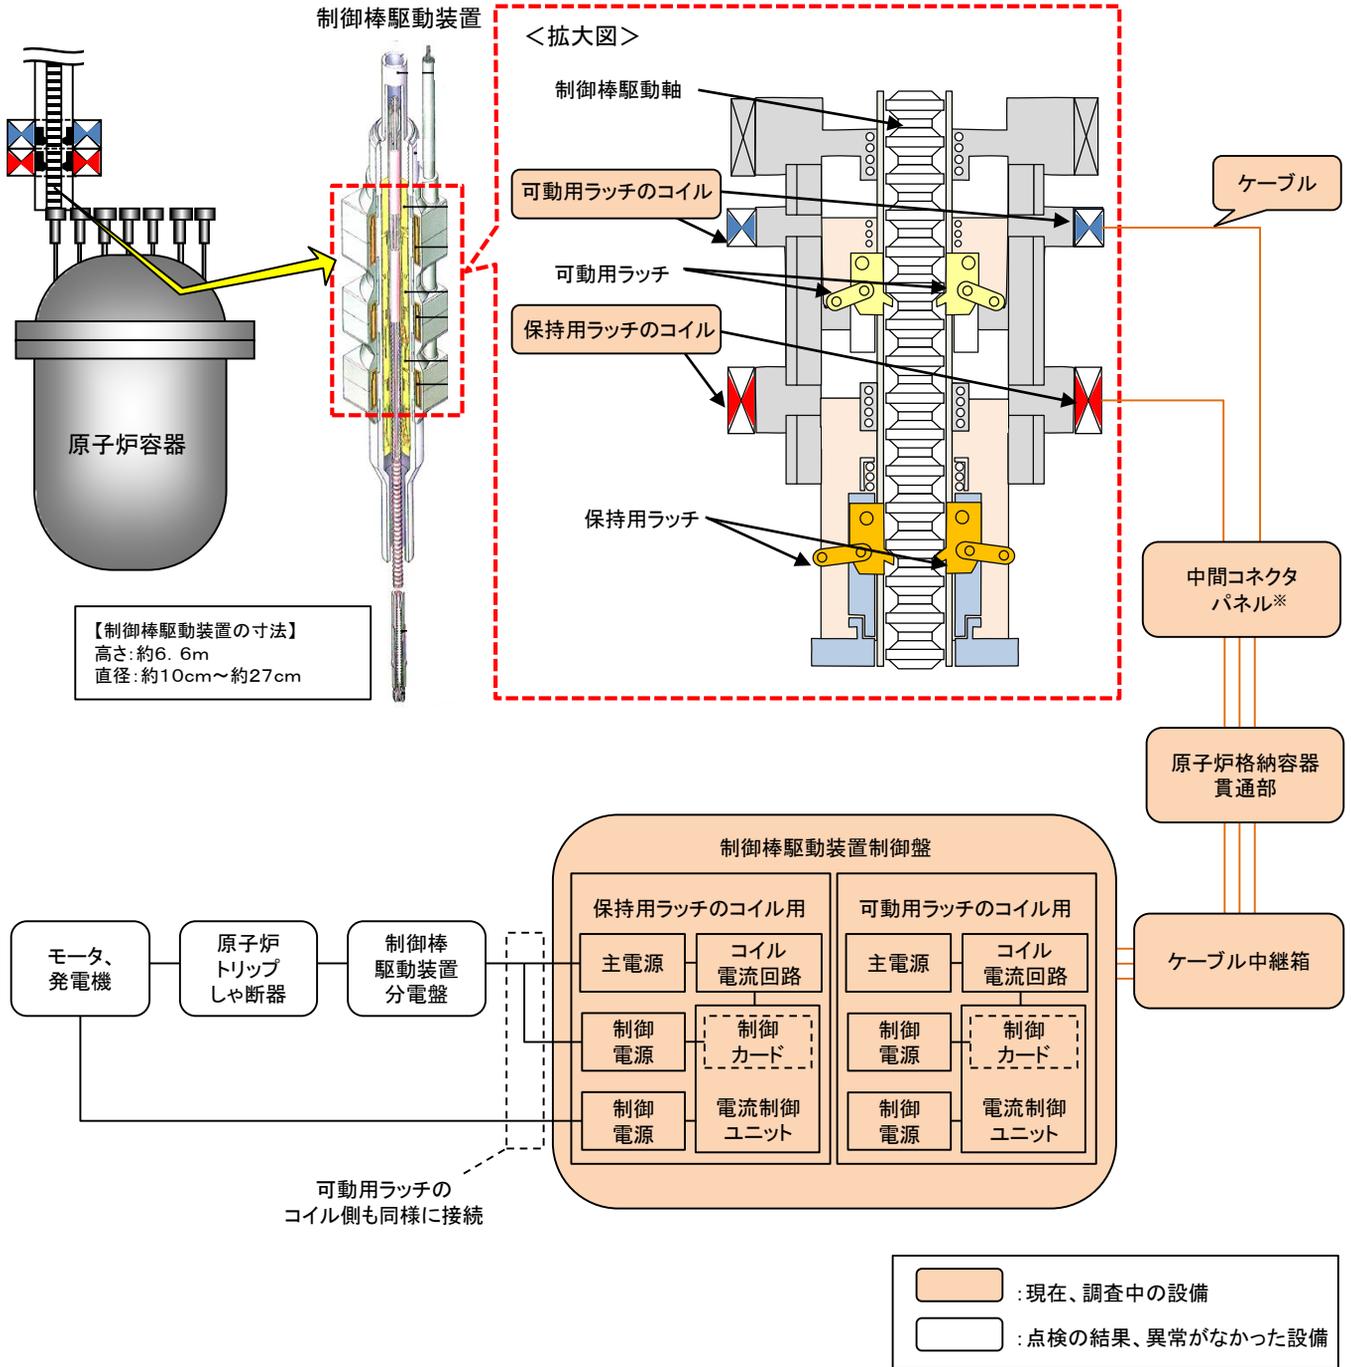
- ・制御棒駆動装置制御盤を通电した状態での各部(制御回路や各ケーブル)の電流値の連続測定(モニタリング)等を行い、データの解析等を実施しています。
- ・また、制御棒駆動装置制御盤の構成部品については、2月11日から工場(メーカ)にて調査を行っています。
- ・なお、制御棒駆動装置以外の関連設備の調査として、モータ、発電機、原子炉トリップしゃ断器、分電盤を点検した結果、異常はありませんでした。

※点検作業時等にケーブルを切り離すためのコネクタが装着された設備

引き続き、制御棒駆動装置制御盤の構成部品を工場にて調査するとともに、制御棒駆動装置等の詳細調査を行っていく予定です。
