会 社 名 関西電力株式会社
代 表 者 名 代表執行役社長 森 望
(コード：9503 東証プライム市場)
問 合 せ 先 経理部長 上西 隆弘
T E L 050-7105-9084

(開示事項の経過) 高浜発電所4号機の原子炉自動停止について
(「PR中性子束急減トリップ」警報発信に係る原子炉施設故障等報告書の提出)

高浜発電所4号機の原子炉自動停止の原因と対策

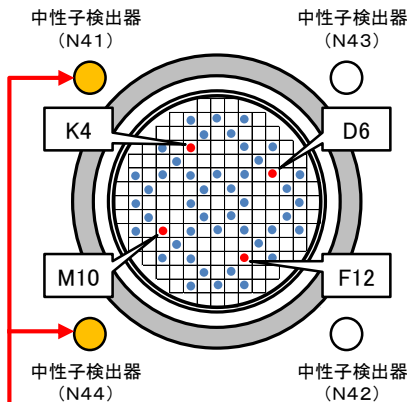
<炉心を上から見た図>

原子炉周囲には、円周上に4つの中性子検出器が等間隔（90度毎）で配置されています。「PR中性子束急減トリップ」警報発信前の中性子検出器の指示値の動きを確認したところ、まず、1つの検出器（N44）が反応し、他の3つの検出器の指示値に比べて大きく低下していることを確認しました。

これらのことから、検出器（N44）近傍の制御棒が挿入された可能性が高いと推定しました。

2つの中性子検出器の指示値が急減し、「PR中性子束急減トリップ」警報が発信
