### 高浜発電所3号機の定期検査状況について (蒸気発生器伝熱管の渦流探傷検査結果)

高浜発電所3号機の定期検査状況について  
 (蒸気発生器伝熱管の渦流探傷検査(ECT)結果)

# 高浜発電所3号機のECT信号指示管位置図

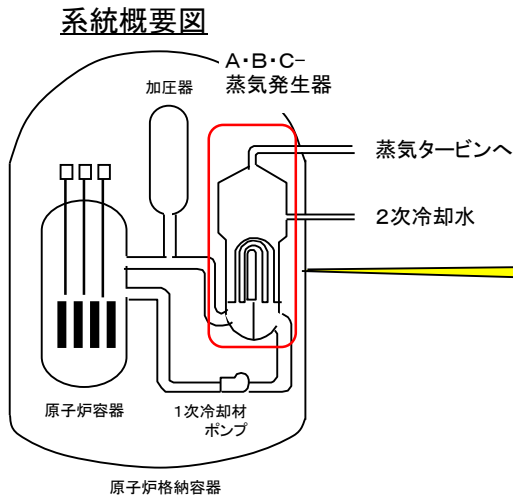
## 発生箇所

その結果、A-SGの伝熱管1本の高温側第2管支持板部付近に外面(2次側)からの減肉とみられる有意な信号指示<sup>※3</sup>が認められました。また、C-SGの伝熱管1本の高温側管板上部に内面(1次側)からの割れとみられる有意な信号指示が認められました。

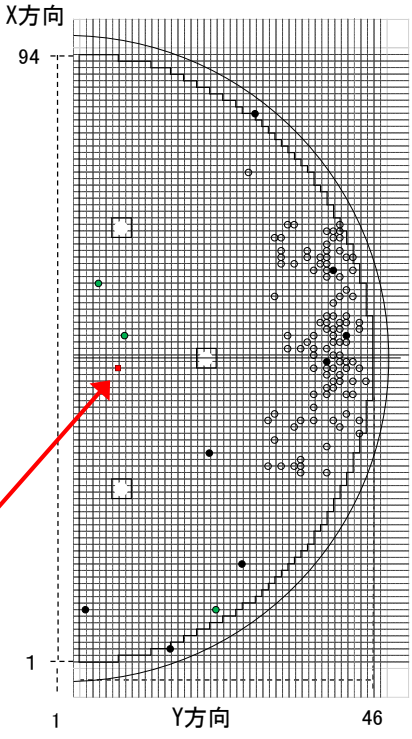
## A-蒸気発生器(高温側)上部から見た 伝熱管位置を示す図

伝熱管の外面減肉については、2018年以降、高浜発電所3号機および4号機の定期検査においても同様の事例が発生しており、原因はスケール<sup>※4</sup>による摩耗減肉と推定しています。

<第2管支持板部>  
有意な信号  
指示管  
(X46-Y7)

なお、有意な信号指示が認められた伝熱管2本については、高温側および低温側管板部で施栓し、使用しないこととします。

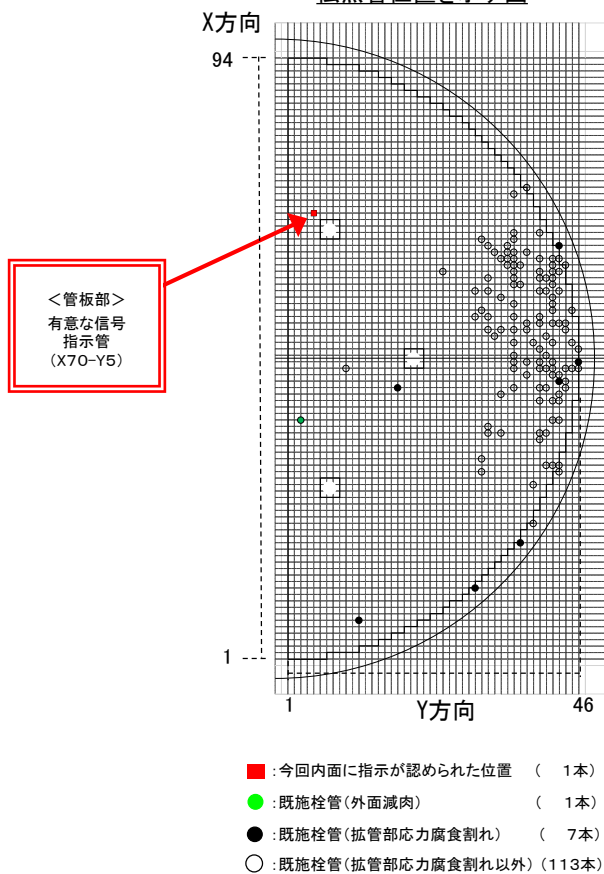
C-蒸気発生器(高温側)上部から見た  
伝熱管位置を示す図

また、伝熱管の内面割れについては、これまでも類似箇所に同様の事例が発生しており、原因は応力腐食割れによるものと推定しています。このため、過去の調査結果や運転履歴の調査等を実施する予定です。
