物流センターにおける火災発生に関するお知らせ (第10報) (周辺地域環境調査結果のご報告)

株式会社日立物流西日本 舞洲営業所
周辺環境調査

調査報告書

【大気調査】

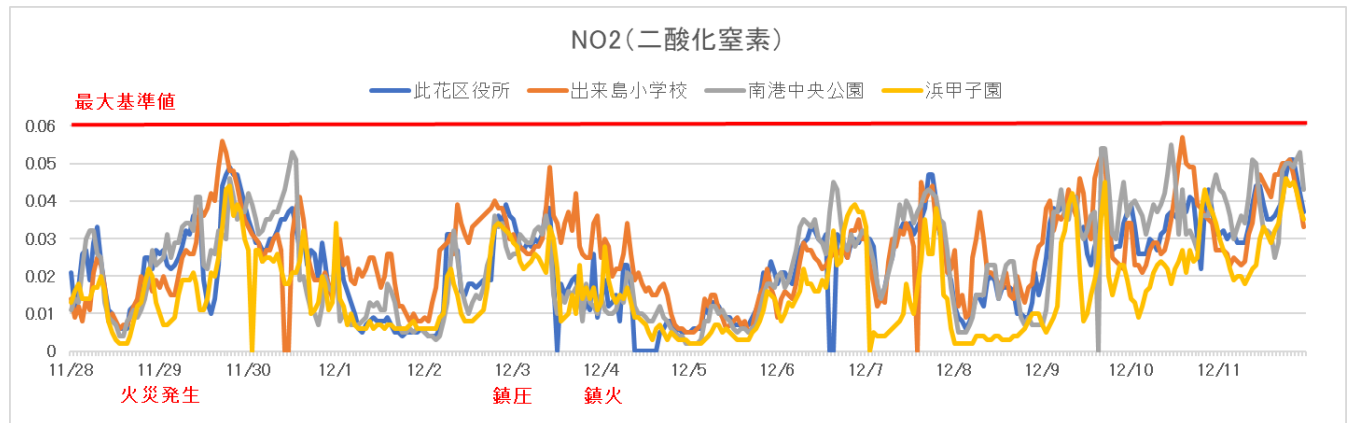
参考 2 : ①二酸化窒素濃度の推移

- ・環境基準：1時間値の1日の平均値が0.04～0.06ppmのゾーン内、またはそれ以下
- ・火災発生日の11月29日を含め、すべての測定局において環境基準値内であることが確認できます

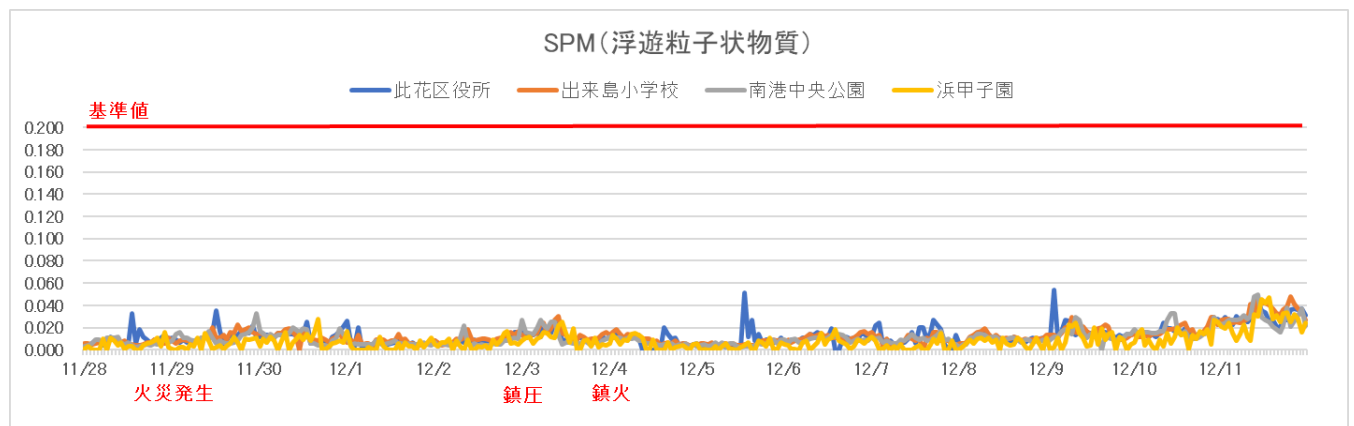
参考 3 : ②浮遊粒子状物質 (SPM) 量の推移

- ・環境基準：1時間の値が0.20mg/m³以下、かつ、1日の平均値が0.10mg/m³以下
- ・火災発生日の11月29日を含め、すべての測定局において環境基準値内であることが確認できます
