### 高浜発電所 3 号機の原子炉起動予定および調整運転の開始予定について

## 高浜発電所3号機 第21回定期検査の概要

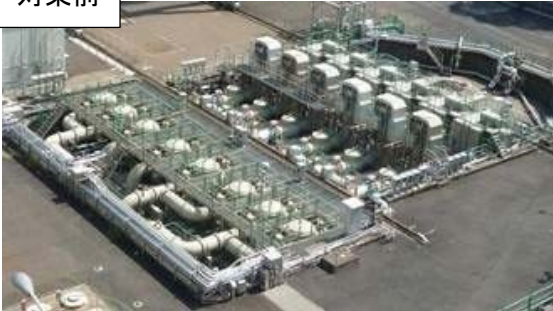
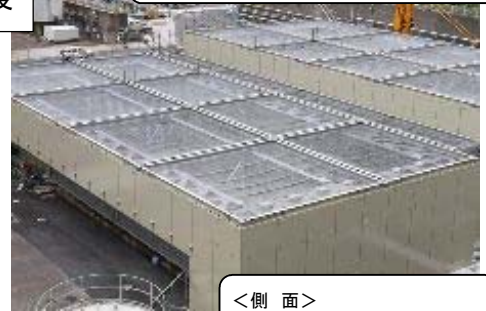
## 図-7 設計基準対策（その2）

＜飛来物防護壁設置、防護ネット設置＞（海水ポンプ室）

ネットで飛来物の衝突時の衝撃を吸収

鋼板で飛来物の貫通を阻止

風速 100m/s の竜巻を想定

竜巻対策として、安全上重要な屋外設備の健全性を維持するため、飛来物の衝突に対する防護対策として、海水ポンプエリアへの鋼板、ネットの設置等を行いました。

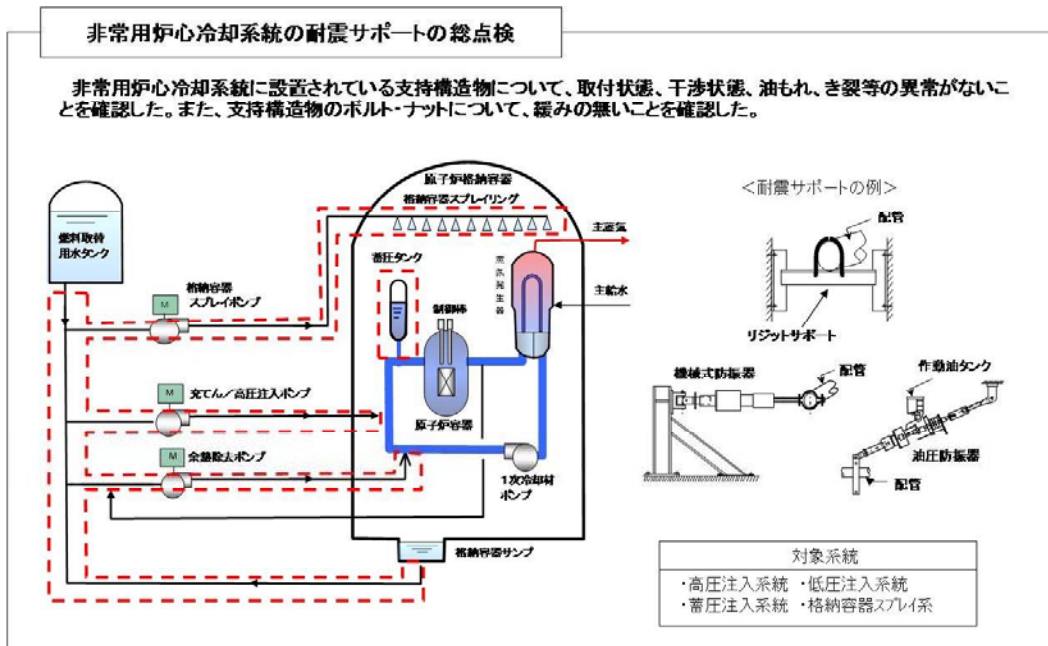
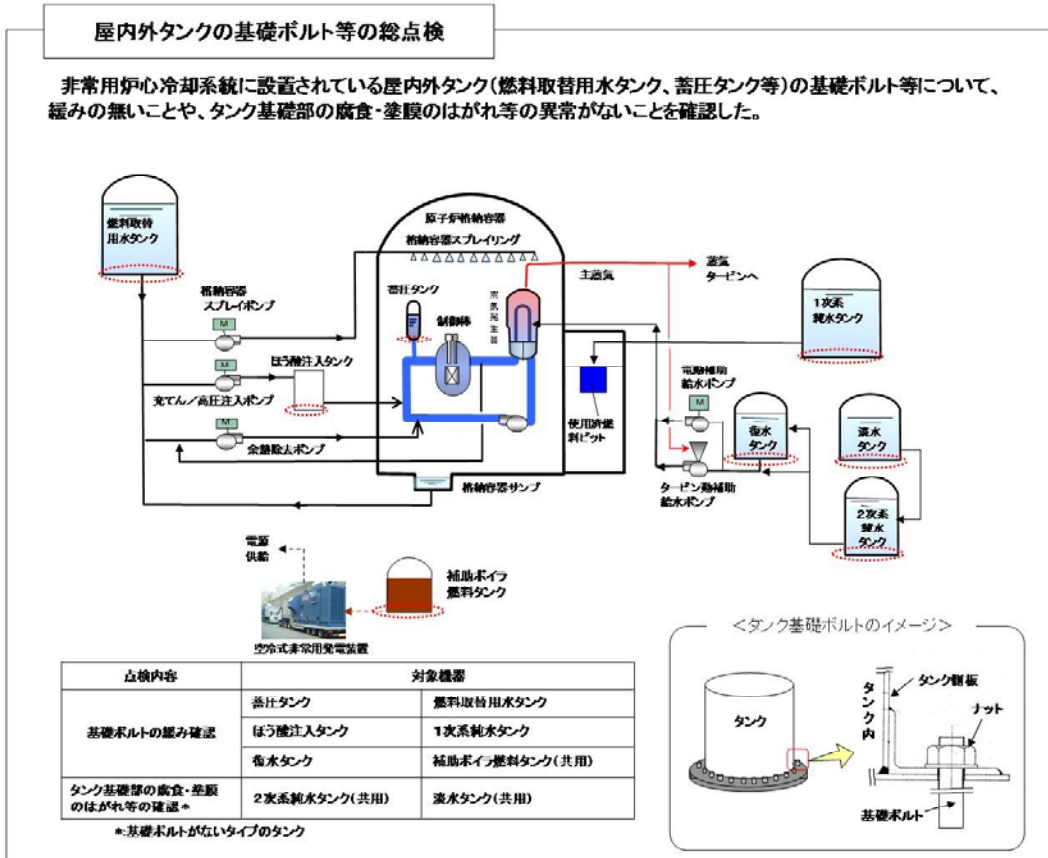
図-12 自主的対応工事等(非常用炉心冷却系統の支持構造物等の点検)

非常用炉心冷却系統に設置されている耐震サポートなどの支持構造物や屋内外タンクの基礎ボルト等について、取り付け状況等に異常のないことを確認した。

非常用炉心冷却系統に設置されている耐震サポートなどの支持構造物や屋内外タンクの基礎ボルト等について、取り付け状況等に異常のないことを確認しました。
