第三者委員会調査報告書の受領のお知らせ

調 査 報 告 書

九州旅客鉄道株式会社第三者委員会

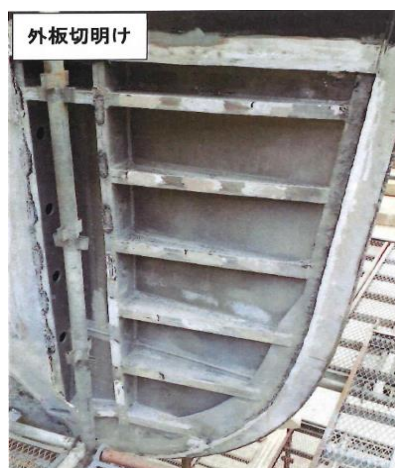
【図4：船首部分の右舷側の外板を外した内部構造の様子】

その際の溶接方法として、右舷側の外板に、スロット状の細長い溝の孔を設けておき(図5)、船首部分の内部材に右舷側の外板を重ね合わせた上で、スロット部分が船首部分の内部材の位置に合うようにし、その孔に両母材を接合する溶接を施すことで船首部分の内部材と外板を接合させるという「スロット溶接⁶」と呼ぶ方法が用いられた(図6)。

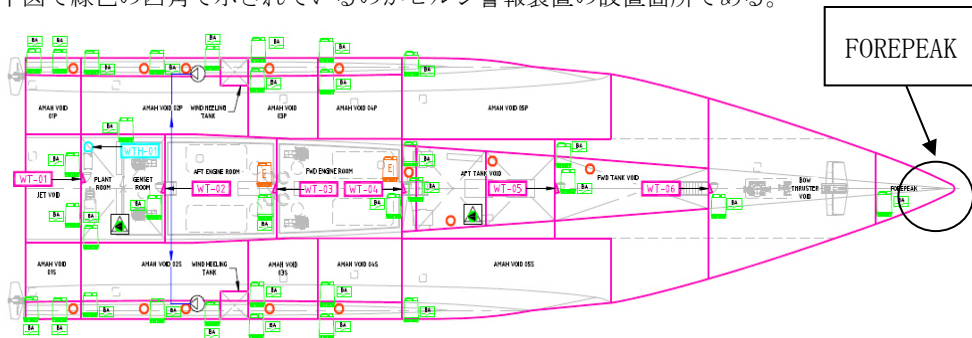
【図7：クイーンビートル船内のビルジ警報装置の設置箇所】

クイーンビートルの内部は、事故等による浸水の拡大を防止するため、33 の水密区画に分けられている。各区画には、浸水が一定以上の水位に達したことを感知し知らせるビルジ警報装置及び排水ポンプが設置されており、ビルジ警報装置が作動すると、「マリン・リンク」という名称の船舶備え付けのコンピュータ制御のシステム上で記録がされ、操舵室の装置において直ちにアラートが鳴ることによって、浸水の状況を速やかに把握することができる仕組みが備えられている。

※下図で緑色の四角で示されているのがビルジ警報装置の設置箇所である。

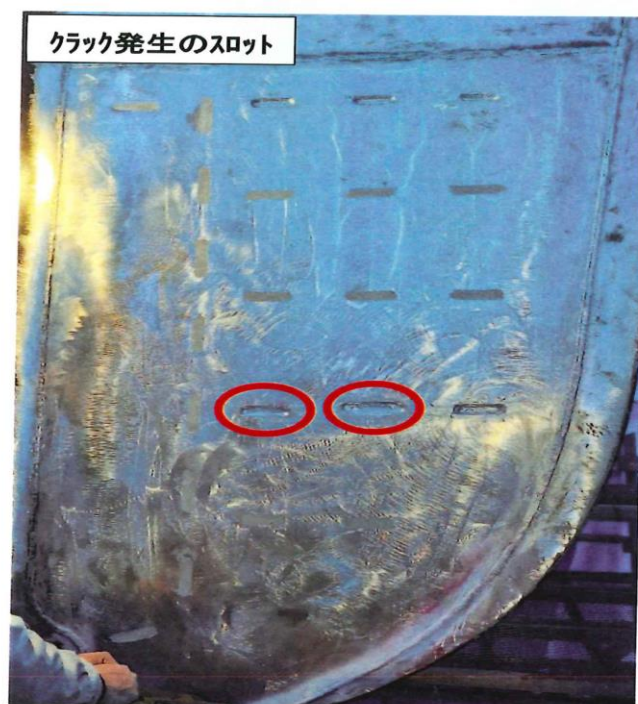
【図12：2024年1月に船首右舷側外板のスロット溶接部分に確認されたクラックの発生箇所】

なお、JR九州高速船は、九州運輸局からの運航停止の要請を受け、ドック入渠の日付を2024年1月17日に早めた上で、ドック入渠後に船体の確認を行ったところ、船首部分に海中浮遊物と衝突したと思われる痕跡及び船首右舷側外板のスロット溶接がなされている箇所にクラックを認めた(図12)。

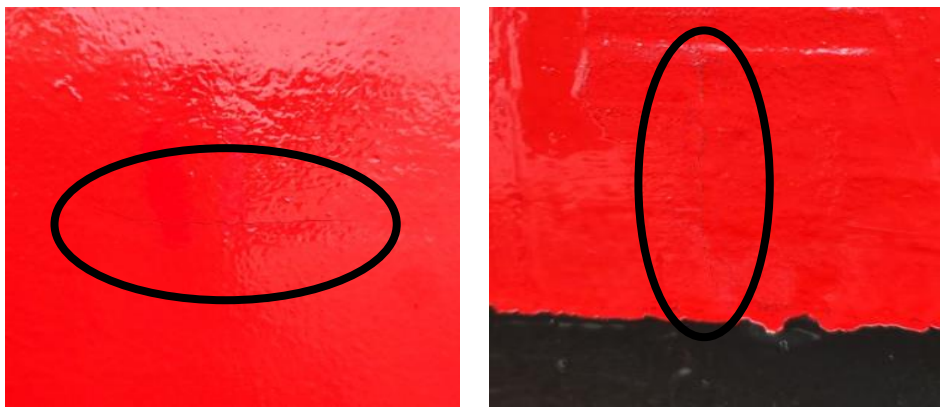
【図14：2024年2月20日に浸水の原因と疑われた箇所の様子】

2024年2月12日に発生したクイーンビートルの船首区画への浸水について、その発生原因の確認は、最初の浸水確認から8日が経過した同月20日に至って初めて実施された。2024年2月19日までの間、韓国ダイヤで運航していたクイーンビートルは、韓国ダイヤから日本ダイヤへの切り替えのため、同月20日朝に釜山港を出航して博多港に到着した。クイーンビートルは、その日、翌21日から始まる日本ダイヤに備え、午後は博多港に停泊することとなっていたことから、運航部において、クイーンビートルが博多港に到着した後、同月20日15時54分頃以降に、ボートを出してボート上からクイーンビートルの外板を目視にて確認するいわゆるボートチェックを行った結果、船首右舷側の喫水線の上部のスロット溶接部分に2か所、浸水の原因ではないかと疑われるひび割れのようなものがうっすらと確認できる箇所を発見した(図14及び後記図15)。もっとも、そのひび割れが船体の内部まで及び浸水の原因となっているかは船体の外から外板を目視しただけでは判断できず、浸水の発生原因についてはなお特定できなかった。

※ ○で囲んだ箇所が浸水の原因と疑われた箇所である。

JR九州高速船は、この後も、月に1~2回程度の頻度で、他の作業のためにボートを出したついでに船首右舷部分の様子を確認するといった簡易な作業を数回ほど行ったところ、2024年2月20日に確認された喫水線の上部のうっすらとしたひび割れが次第にはっきりとしていく様子が確認されたが、浸水の原因として特定されるには至らないままであ
