平成 29 年 6 月 5 日

会 社 名 関西電力株式会社  
代 表 者 名 取締役社長 岩根 茂樹  
(コード：9503 東証第一部)  
問 合 せ 先 経理部長 坂田 道哉  
T E L 06-6441-8821

### 高浜発電所 3 号機の原子炉起動予定および調整運転の開始予定について

## 高浜発電所3号機 第22回定期検査の概要

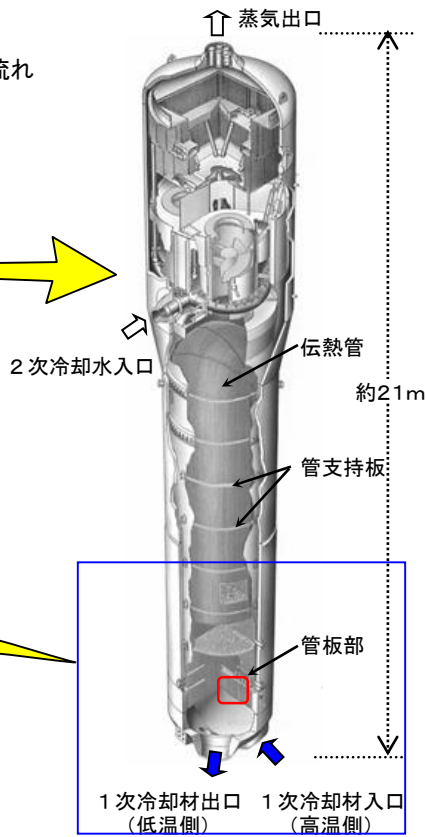
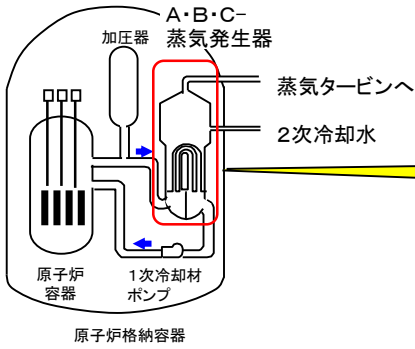
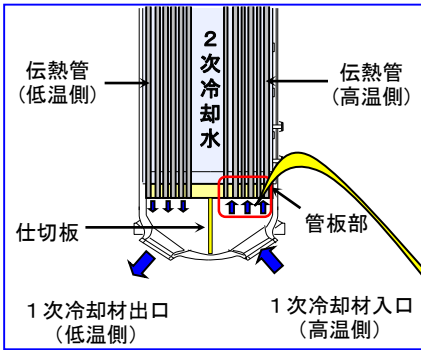
図-3 蒸気発生器伝熱管の渦流探傷検査結果

3台ある蒸気発生器(SG)の伝熱管全数(既施栓管を除く計9,785本)について、渦流探傷検査を実施した結果、A-SGの伝熱管1本の高温側管板部で、有意な欠陥信号が認められました。

原因は、過去の調査結果等から蒸気発生器製造時に、伝熱管を管板部で拡管する際に発生した引張り残留応力と、運転時の内圧とが相まって、伝熱管内面で応力腐食割れが発生・進展したものと推定されました。対策として、当該伝熱管を使用しないこととし、閉止栓(機械式栓)を施工しました。

機械式栓を伝熱管に挿入し、施栓装置の先端部を引き下げるにより、中子も同時に引き下がり、機械式栓を押し広げ施栓した。
