富士工場における爆発・火災事故について(第7報)  
事 故 調 査 委 員 会 の 報 告 書 に つ い て

荒川化学工業株式会社 富士工場

印刷インキ用樹脂製造棟

爆発火災事故調査報告書

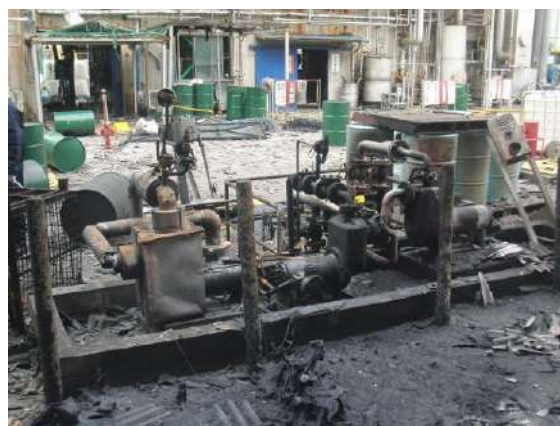
富士工場場内の損壊状況を図 21 に示す。場内では事務所，倉庫，他の製造棟の壁や窓が破損していた。当該製造棟の南側ではキシレン配管が破損・焼損しており，発災時はここから火柱が立っていた。図 21 の①～⑩の損壊状況の写真を図 22～31 に示す。

図 23 ② キシレンポンプ

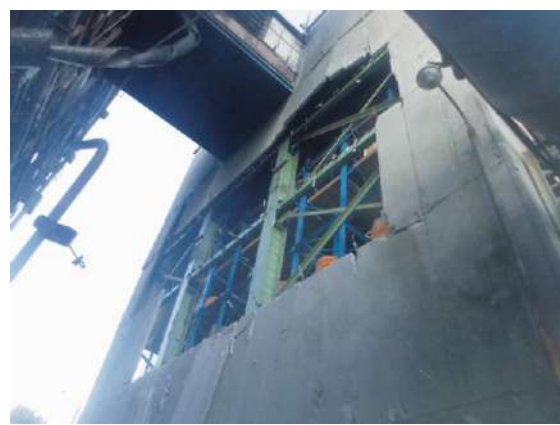
図 25 ④ 自動倉庫

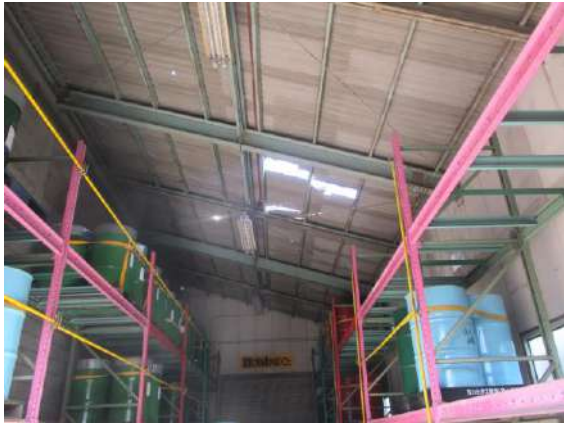
図 26 ⑤危険物倉庫

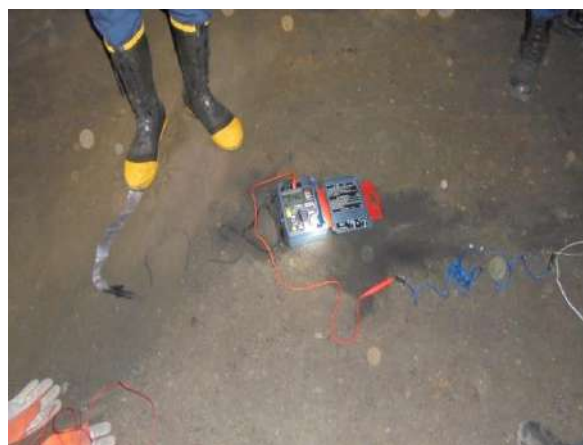
図 49 1階床と接地極の間の抵抗測定の状態

協力会社の社員の静電気帯電防止靴と当該製造棟の1階の床との絶縁抵抗を1,000Vで測定したところ、最大 $1.6 \times 10^7 \Omega$ でJIS T8103の規格（ $1.0 \times 10^5 \leq R \leq 1.0 \times 10^8 \Omega$ ）を満たしていた。当該製造棟1階の床については接地極との間の抵抗を測定したところ $7.5 \times 10^5 \Omega$ であった（図49）。

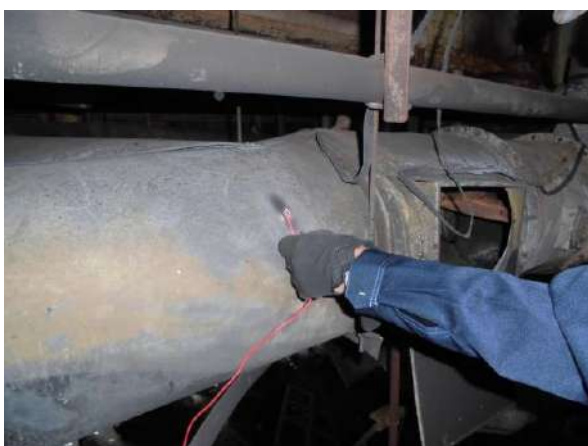
図 50 ダクトと接地極の間の抵抗測定の状態

次に、ダクトについて接地極との間の抵抗を数箇所測定したところ $0.5 \sim 1.2 \Omega$ であり（図50）、集じん機本体の接地極との間の抵抗は $0 \Omega$ 、集じん機のフィルターの金網は $18 \Omega$ 、フィルターを固定する金属ヨークは $1.4 \Omega$ であった（図51）。なお、集じん機のフィルターはその構造から金網に接触していたと考えられる。また、ホッパー本体の接地極との間の抵抗も $0.8 \Omega$ であった。

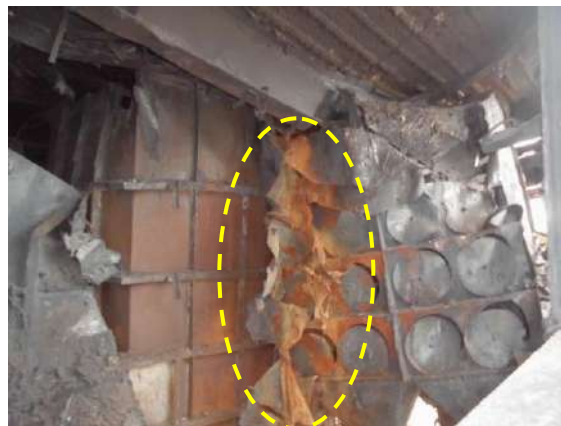
また、集じん機直近の角ダクトが著しく破損していたこと（図75）、集じんダクトの途中に接続されたエルボ一部分が吹き飛んでいたことも（図76）、集じん機あるいはダクト内部で圧力上昇があったことを示唆しており、集じん機内で爆発があった可能性が考えられる。

図75 角ダクトの残がい

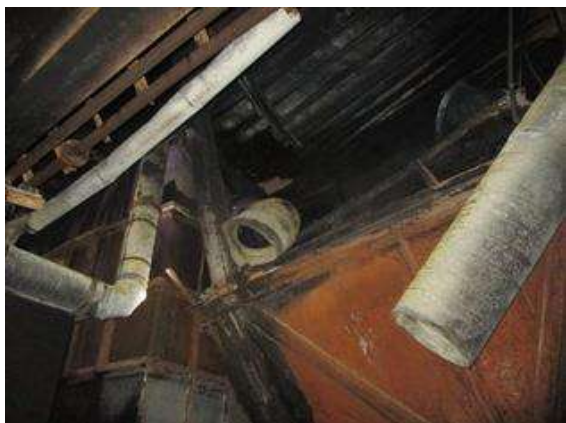
図76 エルボ一部分が外れたダクト

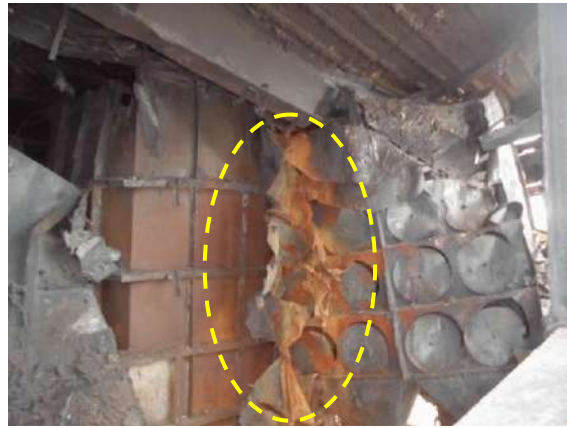
また、事故後の状況から集じん機に設置された 3 カ所の放散口に設置されている破裂板（破裂圧力  $0.1\text{MPa}$ ）がいずれもなくなっていたことが確認されている。3 枚の破裂板の内 2 枚にはアルミ製、1 枚には SUS304 製の板が用いられていた。アルミ製の破裂板は火災による熱で溶けてしまった可能性も考えられるが、SUS304 の融点は約  $1400^\circ\text{C}$  と高く、周囲の SUS304 製の配管や機器に溶融した形跡が見られないことから、集じん機内での爆発がなければ SUS304 製の破裂板は残存していたはずである（図 83）。加えて、集じん機直近の角ダクトが著しく破損していたこと（図 84）、集じんダクトのエルボ一部分が吹き飛んでいたことも（図 85）、集じん機内部で圧力上昇があったことを示唆しており、集じん機内で爆発があった可能性が高い。

図 84 角ダクトの残がい

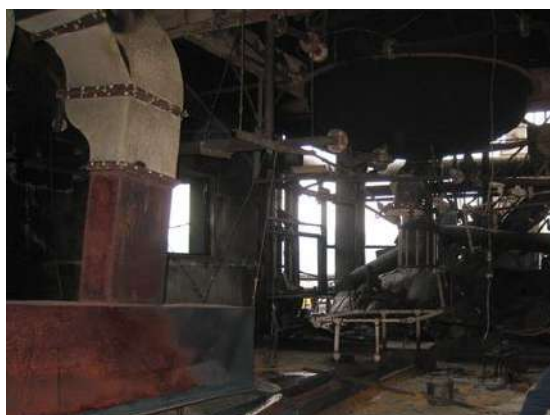
1階天井のスクリーコンベア点検用ハッチから吹き上げた爆風により南固化室西側の壁が崩壊した(図92)。協力会社社員の証言から事故当時は北固化室の出入り口の扉は開放されており、南固化室の出入り口の扉は閉じられていたことが分かった。南固化室では壁が変形し(図93)、出入り口の扉が吹き飛んだ(図94)。北固化室では西側の壁が崩壊した以外に圧力によると考えられる壁の変形などは見られなかった。

図 92 崩壊した南固化室西壁

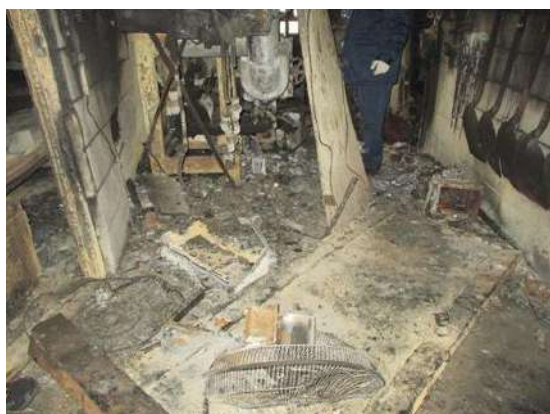
図 94 吹き飛んだ南固化室の扉

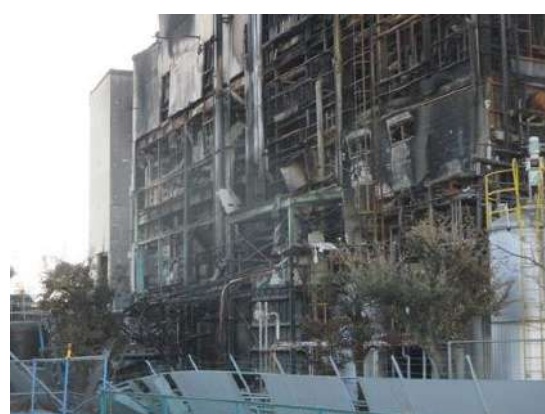
固化室に達した爆風は2階吹き抜け部分を通じて3階に達し、当該製造棟内の圧力が上昇することで2~3階の外壁が吹き飛んだ。(図95)

図 95 発災後の製造棟北壁

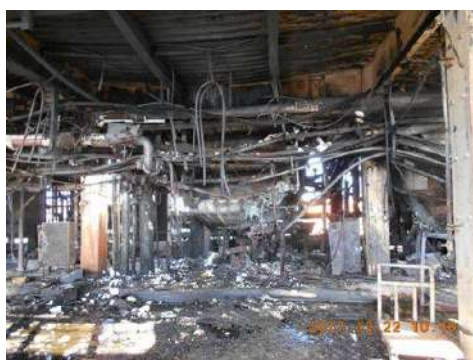
爆風は火炎と共に2階北固化室床面の点検用ハッチから固化室内に吹き上がり、さらに固化室を抜けて2階および3階に至った。3階に抜けた爆風に伴う飛散物により製造釜Bのジャケットに繋がる熱媒配管が破断し、漏れ出した熱媒油に引火して周囲に火災が広がったと推定される(図104)。漏れ出した熱媒油は2階にも垂れ落ち火炎が広がった(図105, 106)。事故後は4階にあった熱媒膨張タンク内の熱媒油がなくなっていたことから、漏洩した熱媒油は4.3m<sup>3</sup>程度と推定される。

図 104 3階製造釜B付近の焼損状況

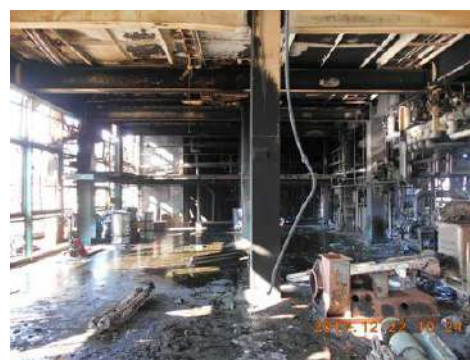
図 105 熱媒油で汚れた2階床面

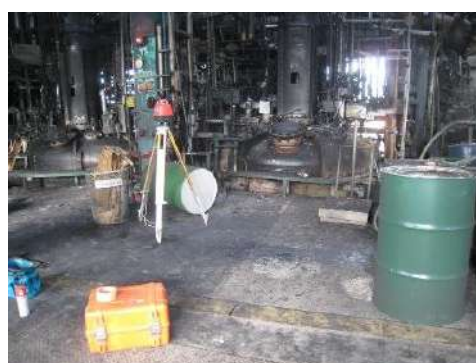
また、3階で発生した火災の熱により3階の天井を支える梁の強度が低下し、製造釜Cは自身の重みで沈降したと考えられる。(図107)

図 107 4階製造釜Cの沈降の監視状況
