会 社 名 関西電力株式会社
代 表 者 名 代表執行役社長 森本 孝
(コード：9503 東証第一部)
問 合 せ 先 経理部長 坂田 道哉
T E L 050-7105-9084

美浜発電所3号機の原子炉起動予定および調整運転の開始予定について

美浜発電所3号機 第25回定期検査の概要

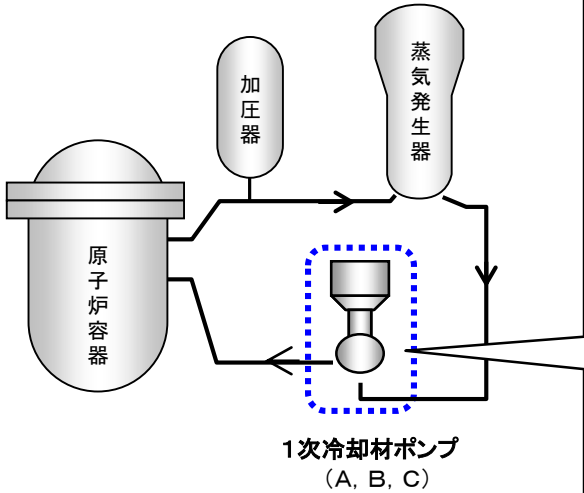
図-2 1次冷却材ポンプ供用期間中検査

1次冷却材ポンプの供用期間中検査として、C号機の主フランジ締め付け部やケーシング内表面について目視検査や超音波探傷検査を行い、健全性を確認しました。

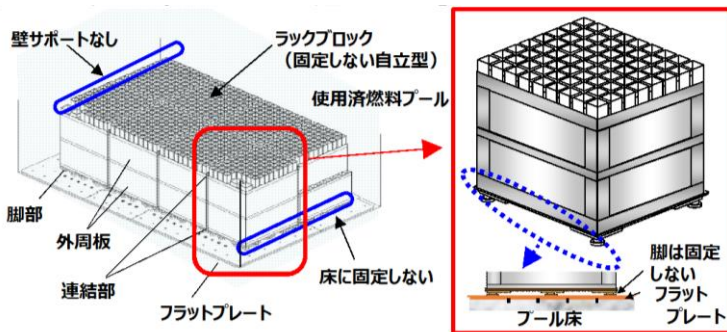
(フリースタンディングラック構造イメージ)

ラックを使用済燃料ピットの床に固定させないことで、ラックに作用する地震力を、ラックを囲む外周板が受ける水との抵抗および床との摩擦により軽減させる構造

使用済燃料ピットラックの耐震性を向上させるため、既設(旧)ラックを全て撤去し、床に固定しない「フリースタンディングラック」に取替え。
