高浜発電所3号機の定期検査状況について (蒸気発生器伝熱管の渦流探傷検査結果)

高浜発電所3号機の定期検査状況について
 (蒸気発生器伝熱管の渦流探傷検査(ECT)結果)

高浜発電所3号機のECT信号指示管位置図

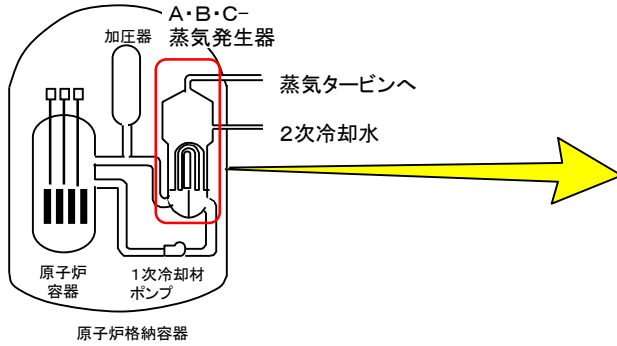
系統概要図

外面信号指示本数

- <第4管支持板> A-SG: 1本
- <第3管支持板> A-SG: 1本
- <第2管支持板> B-SG: 1本

内面信号指示本数

- <管板部> A-SG: 1本

今後、外面からの信号指示があった伝熱管の外観等を確認するため、小型カメラによる調査等を実施します。また、内面からの信号指示が認められた伝熱管については、発生位置から従来と同様の応力腐食割れ^{※6}と考えられるため、信号指示箇所の詳細調査等を実施する予定です。
