2022年5月13日

会 社 名 関西電力株式会社  
代 表 者 名 代表執行役社長 森本 孝  
(コード：9503 東証プライム市場)  
問 合 せ 先 経理部長 上西 隆弘  
T E L 050-7105-9084

### (開示事項の経過) 高浜発電所3号機の定期検査状況について (蒸気発生器伝熱管の損傷に関する原子炉施設故障等報告書の提出)

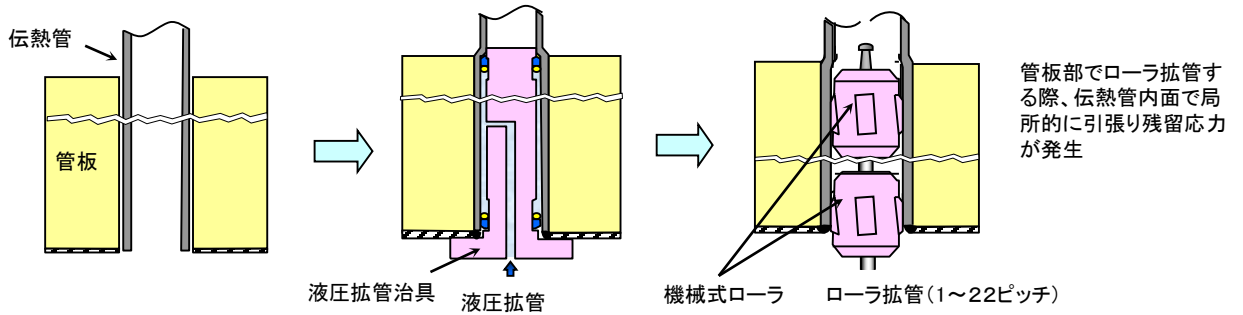
### 蒸気発生器製造時の管板部の伝熱管拡管方法

高浜発電所3号機では、2000年の第12回定期検査以降、これまでの定期検査の中で、伝熱管24本に高温側管板拡管部で損傷が確認されており、原因は、SG製造時に伝熱管内面からローラ拡管<sup>※8</sup>を実施した際に伝熱管内面に局所的に生じた引張り残留応力と運転時の内圧および温度環境が相まって生じた応力腐食割れであると推定されています。

原因は、蒸気発生器製造時に伝熱管内面のローラ拡管の際に生じた引張り残留応力と運転時の内圧および温度環境が相まって生じる応力腐食割れ(既往知見)であると推定しています。
