2022年8月16日

(開示事項の経過) 美浜発電所3号機の定期検査状況について
(A封水注入フィルタ蓋フランジ部からの水漏れに関する原因と対策について)

美浜発電所3号機 A封水注入フィルタ蓋フランジ部からの水漏れについて

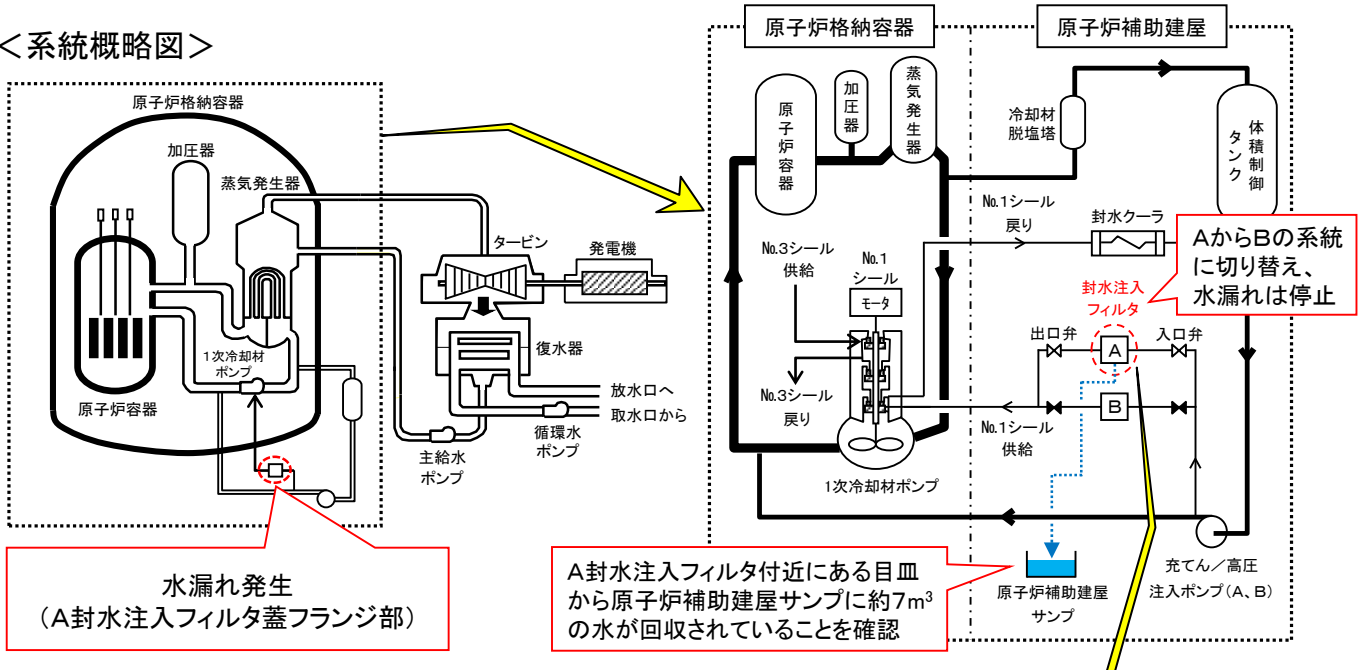
<系統概略図>

美浜発電所3号機(加圧水型軽水炉 定格電気出力82万6千キロワット、定格熱出力244万キロワット)は、第26回定期検査中のところ、8月1日10時57分に「封水注入流量低」警報が発信したため、運転員が現場を確認した結果、同日11時20分頃、原子炉補助建屋内の封水注入フィルタ^{※1}室付近の床面に、約10m×約1m×約1mmの水溜まりを発見しました。

同日11時39分に、使用していた系統であるA封水注入フィルタをBの系統に切り替え、漏えいは停止しました。

また、漏えいした水は同フィルタ室の目皿に流入し、原子炉補助建屋サンプ^{※2}に回収しており、建屋外部への漏えいはありません。床面の水溜まり量や原子炉補助建屋サンプの水位上昇量から、漏えいした水の量は、約7m³(放射能量は約2.2×10⁶Bq)と推定しています。

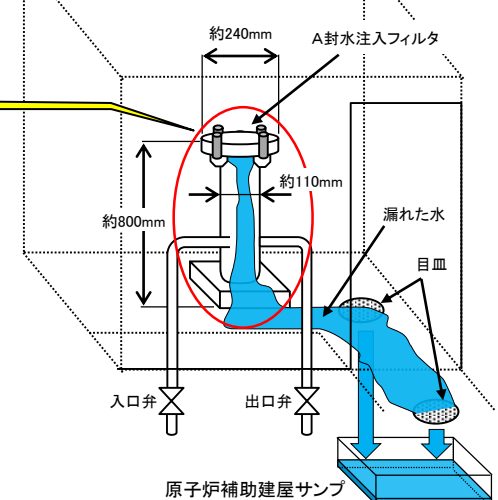
【封水注入フィルタ室イメージ】

また、当該フィルタ周辺の配管等からは、漏えいの痕跡等がないことから、フィルタ蓋フランジ部からの漏えいと推定し、その原因を調査しました。

調査結果から、今回、漏えいのあった当該フランジ部については、前回定期検査でのフィルタ取替工事において、本来のトルク値より低い値でボルトが締め付けられていました。

このため、その後のプラントの運転等に伴う系統圧力により、当該フランジ部の漏れ止め用のOリングが徐々に外側に押し出され、破断し、漏えいが発生したものと推定しました。

水漏れ箇所

- ・契約と発注を別に行う工事について、当社は、従来の工事計画書の承認に加え、協力会社が作成する作業要領を工事実施前に確認する運用とします。
- ・協力会社に対して、速やかに本事象の周知を行っており、今後、新たな運用の徹底を図ります。さらに、中長期的に、定期検査ごとの説明会等、当社が協力会社に行う教育の場を通じてルールの遵守等について周知を図ります。
- ・美浜発電所3号機について、漏えい防止および機器の動作不良防止の観点から、起動時の現場点検を強化して実施します。
