(開示事項の経過) 美浜発電所3号機の原子炉起動予定および調整運転の開始予定について

(添付資料) 美浜発電所3号機 第26回定期検査の概要

美浜発電所3号機 第26回定期検査の作業工程

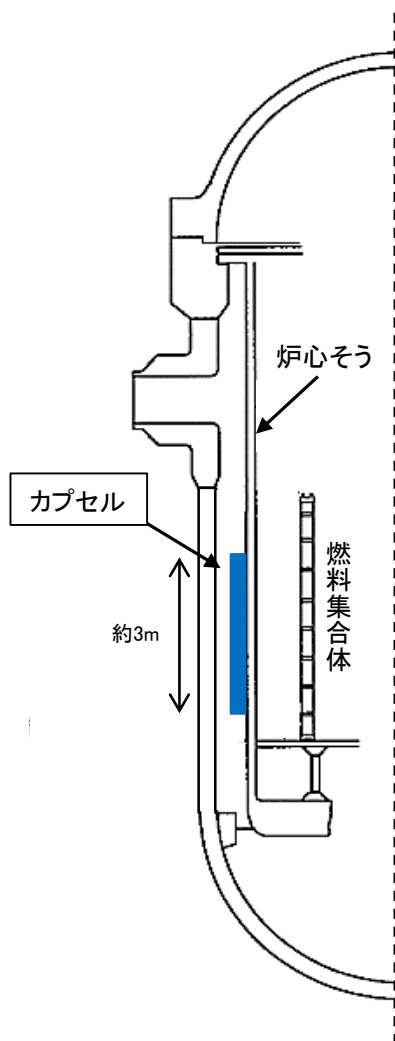
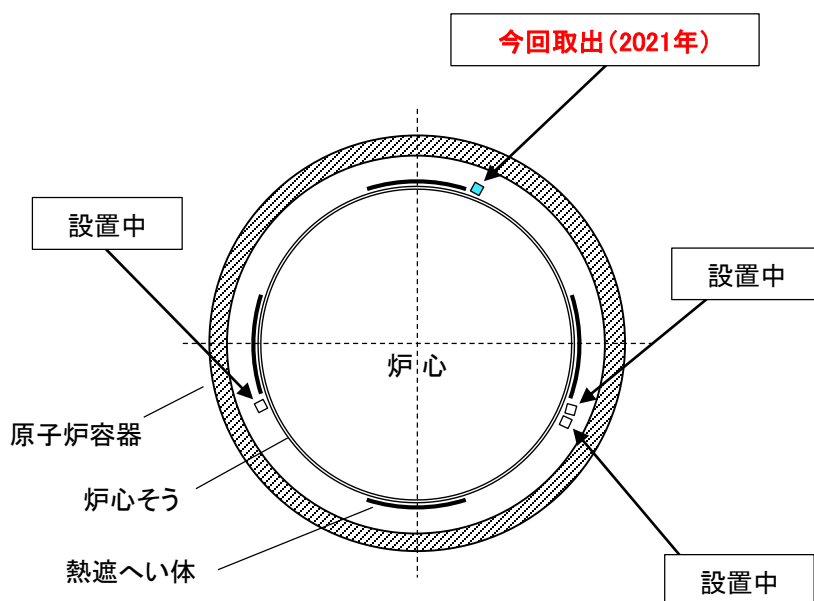
図-1 原子炉照射試験片取出工事

中性子照射による原子炉容器の材料特性変化を定期的に把握するため、原子炉容器内部に設置している照射試験片を取り出しました。(今回で5回目)
取り出した照射試験片を試験場所へ運搬し、各種試験を実施する予定です。
(2023年4月運搬予定)

照射試験片(引張試験片や衝撃試験片等)を収納した箱型の容器。取り出しはカプセルごとに行い、試験場所において中の試験片を取り出す。

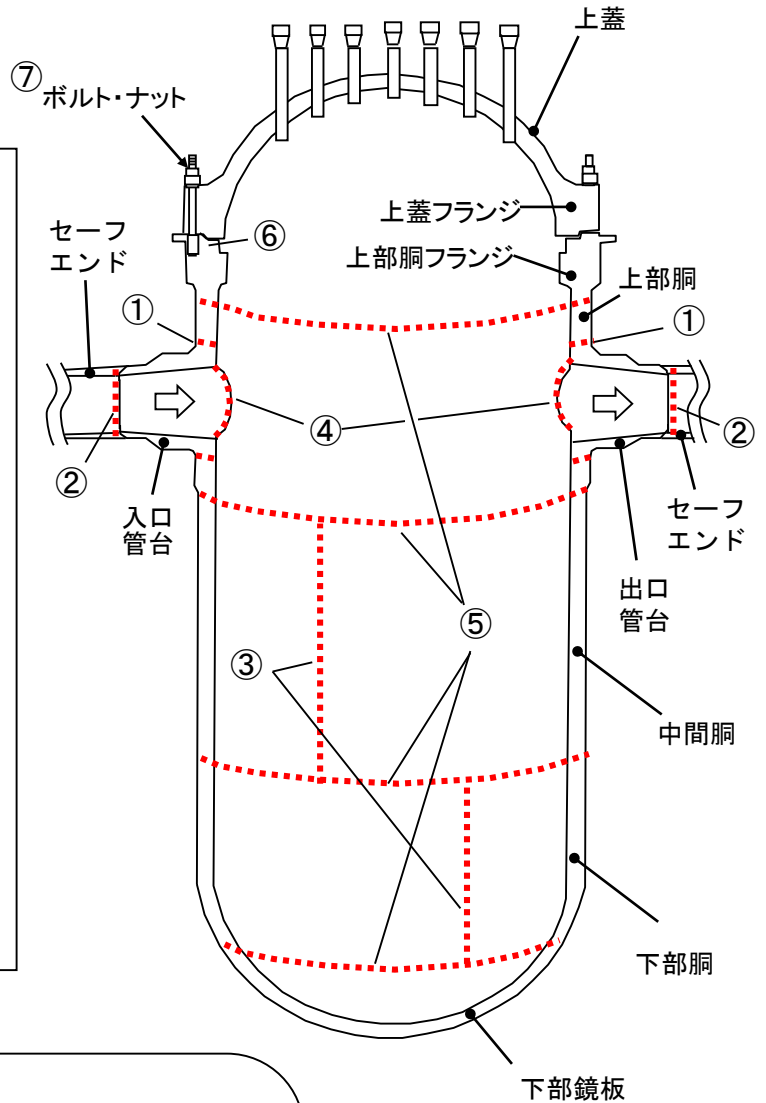
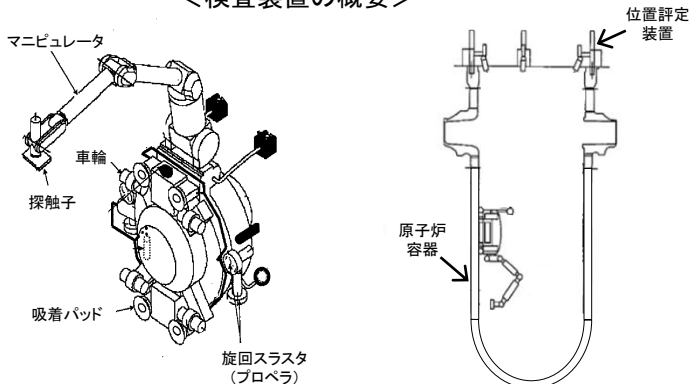
図-2 原子炉容器供用期間中検査

原子炉容器の供用期間中検査として、原子炉容器溶接部等の超音波探傷検査を行い、健全性を確認しました。

- ① 入口管台と胴との溶接部 (A~Cループ)
出口管台と胴との溶接部 (A~Cループ)
全6箇所の溶接部を検査
- ② 入口管台とセーフエンドとの溶接部 (A~Cループ)
出口管台とセーフエンドとの溶接部 (A~Cループ)
全6箇所の溶接部全周を検査
- ③ 胴の長手溶接部
全6箇所の溶接部を検査
- ④ 入口管台内面丸み部 (A~Cループ)
出口管台内面丸み部 (A~Cループ)
全6箇所の丸み部を検査
- ⑤ 胴の溶接部
全4箇所の溶接部を検査
- ⑥ 胴フランジ ネジ穴のネジ部
58箇所中12箇所を検査
- ⑦ スタッドボルト
58本中12本を検査

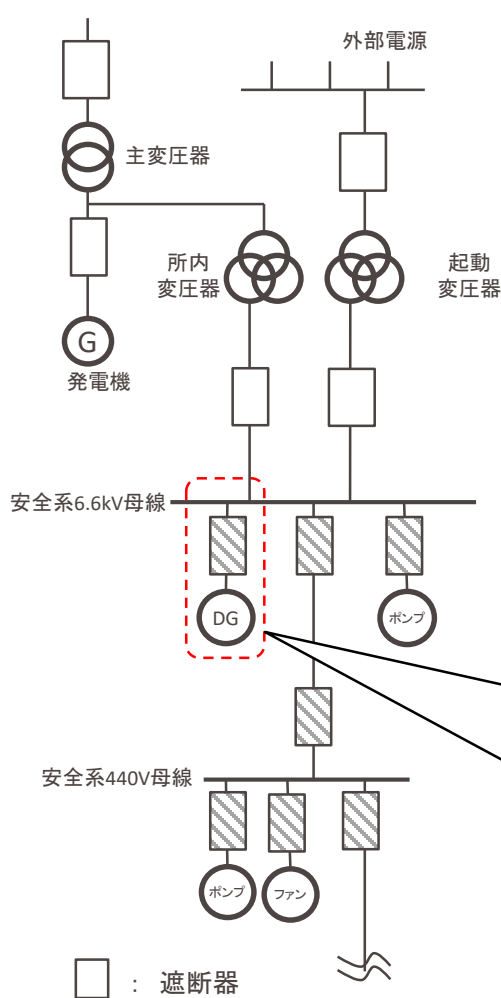
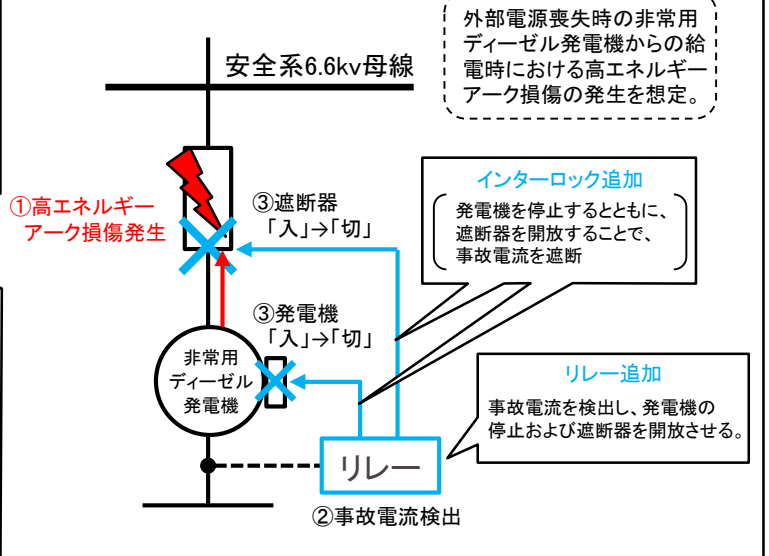
図-3 高エネルギーアーク損傷対策工事

国内外の原子力発電所の電気設備で高エネルギーアーク損傷が発生していることを踏まえ、原子力規制委員会によるバックフィット(新たな規制基準の既存の施設等への適用)として保安電源設備に係る技術基準規則等が一部改正(2017年8月)されたことから、非常用ディーゼル発電機受電遮断器の遮断時間変更およびインターロック・保護継電器(リレー)の追加を行いました。

三相短絡等によりアーク放電が発生

アーク放電により高温ガスが発生

アーク放電が継続しガスの温度上昇

高温ガスにより遮断器室内の配線被覆等が発火(アーク火災)

事故電流を検知してから遮断器を開放させるまでの時間(遮断時間)を早くし、アーク放電の継続時間を短くする。

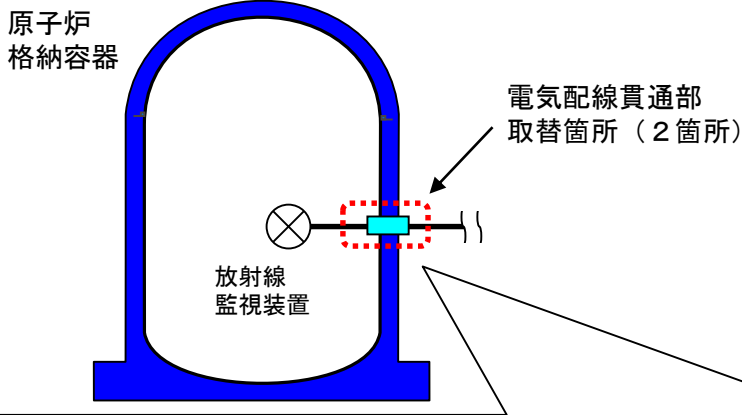
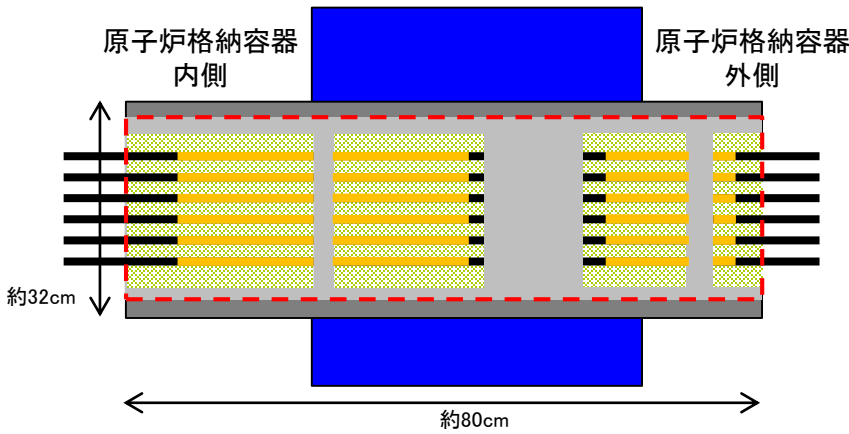
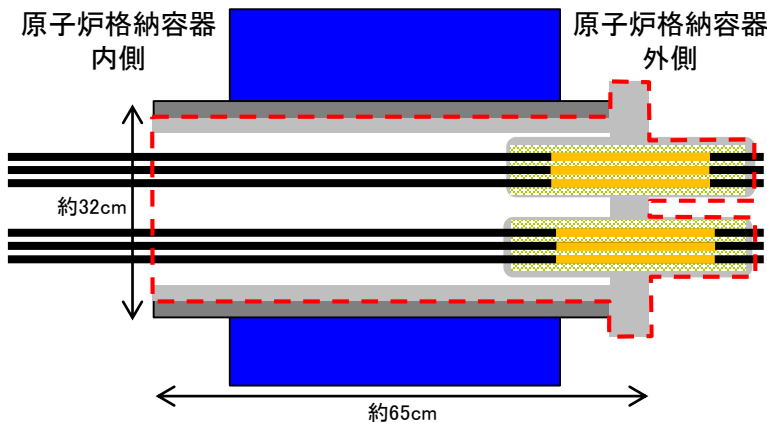
図-4 電気配線貫通部改良工事

事故時の過酷な環境下で機能要求のある原子炉格納容器内の放射線監視装置に接続されているケーブルが通る原子炉格納容器の電気配線貫通部（2箇所）について、信頼性向上の観点から、最新型式のモジュラー型の電気配線貫通部に取り替えました。

取替前に比べ、より過酷な環境下でも貫通部の電気的機能(絶縁性能等)が維持できることを確認された型式

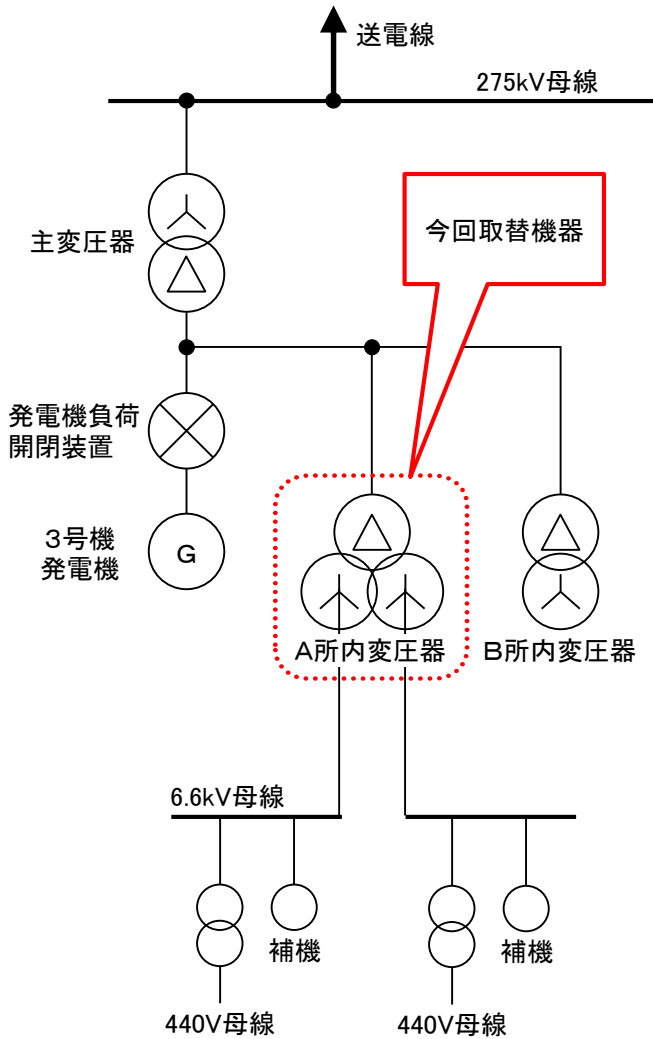
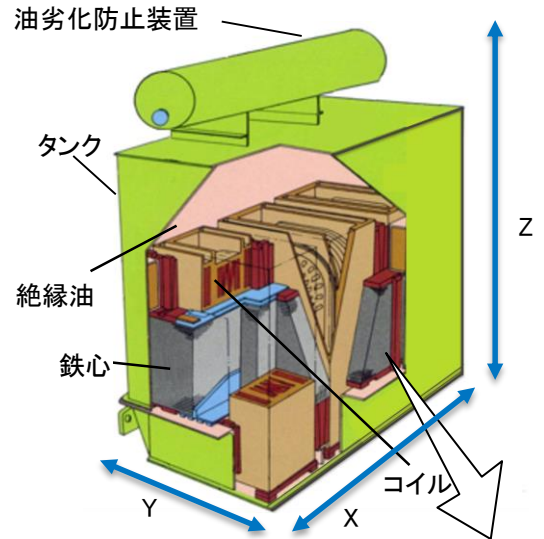
図-5 A所内変圧器取替工事

A所内変圧器コイルの絶縁性能が経年劣化の傾向にあるため、予防保全としてA所内変圧器を新品に取り替えました。

コイルは、銅線数本を絶縁紙で巻き上げたもので、絶縁油が入ったタンク内にある。絶縁紙は、長期間、変圧器運転温度の熱影響等を受けることで強度が低下（経年劣化）する。この状態で、送電線事故等の外的要因により変圧器コイルに電磁力が加わった場合、絶縁破壊に至る可能性がある。

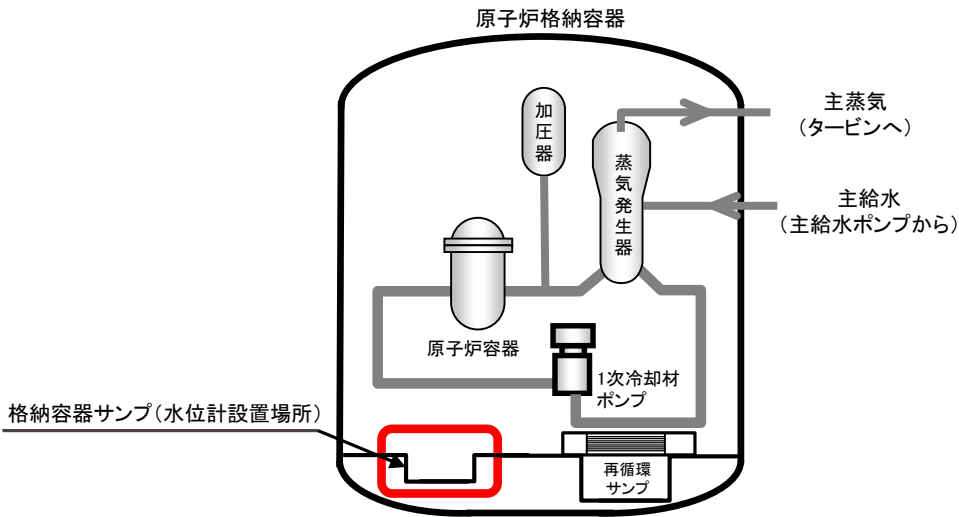
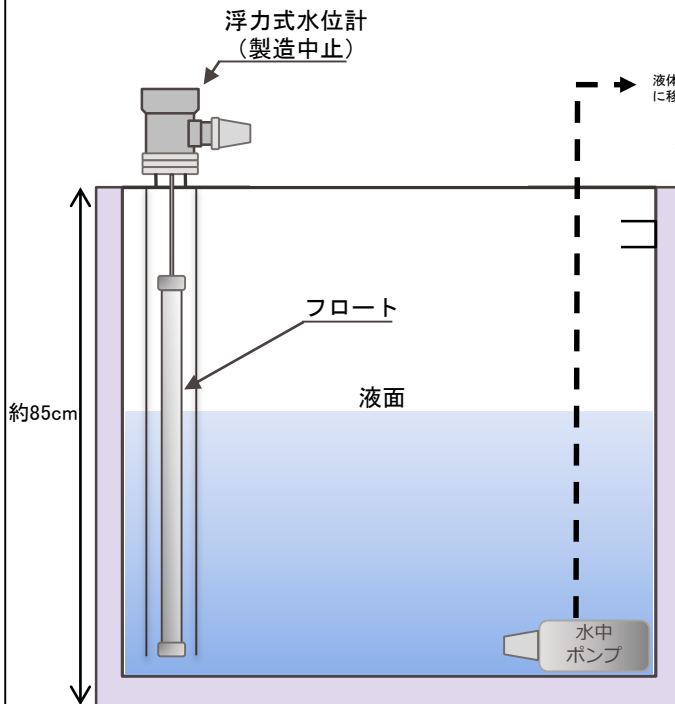
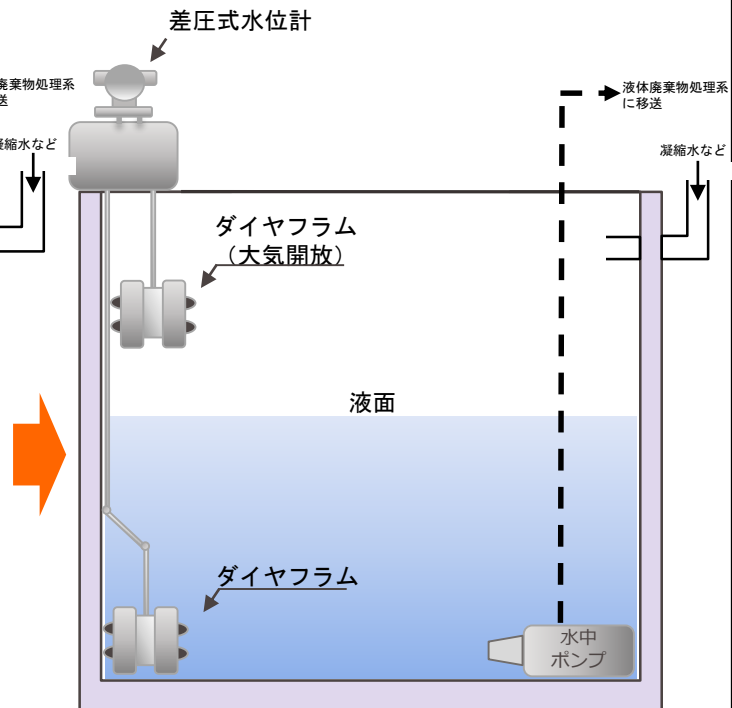
図-6 格納容器サンプ水位計取替工事

格納容器サンプに設置している浮力式水位計が製造中止となったことから、今後の保守性を考慮し、差圧式水位計へ取り替えました。

格納容器サンプに設置している水位計を浮力式から差圧式へ変更しました。

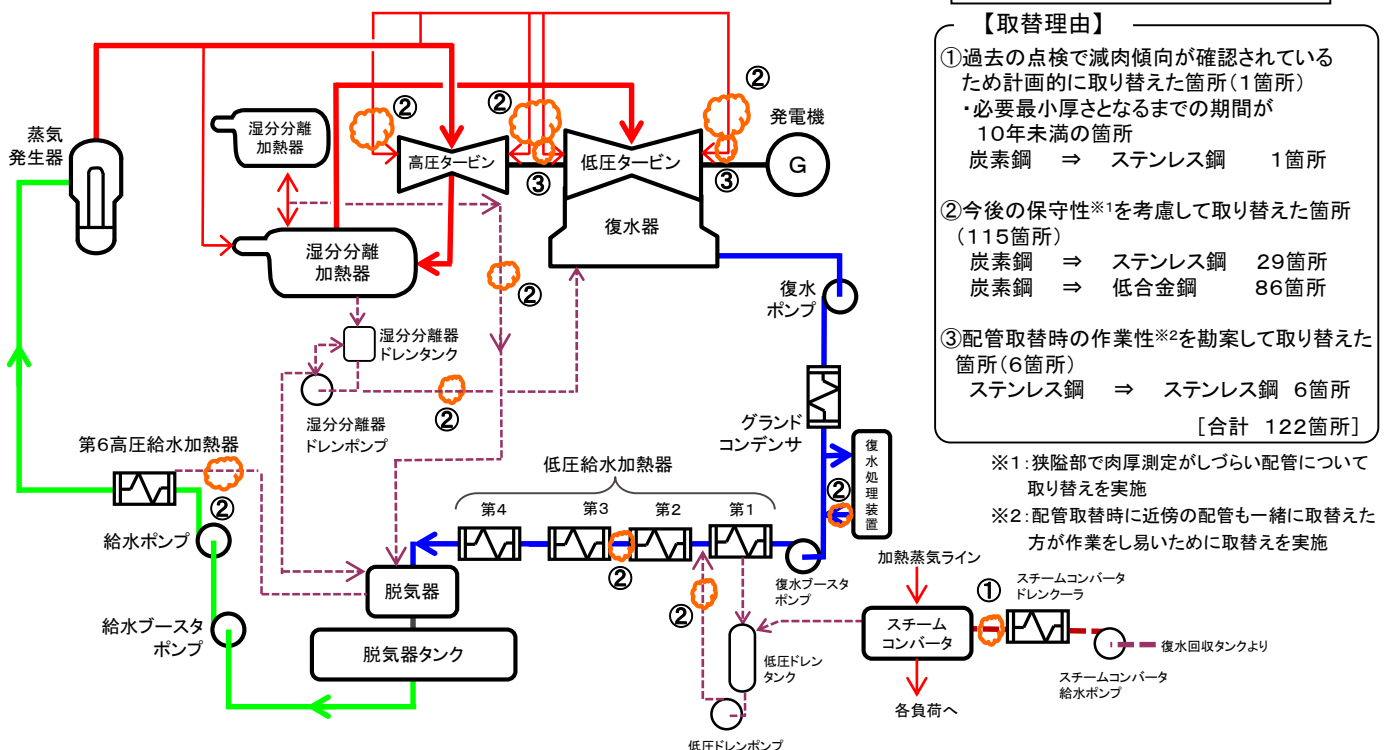
図-7 2次系配管の点検等

今定期検査において、1,530箇所について超音波検査(肉厚測定)等を実施しました。
 <超音波検査(肉厚測定):1,498箇所、内面目視検査:32箇所>

必要最小厚さを下回っている箇所、および次回定期検査までに必要最小厚さを下回る可能性があるとして評価された箇所はありませんでした。

過去の点検において減肉傾向が確認された部位1箇所、今後の保守性を考慮した部位115箇所、配管取替え作業時の作業性を勘案した部位6箇所、合計122箇所を耐食性に優れたステンレス鋼もしくは低合金鋼の配管に取り替えました。

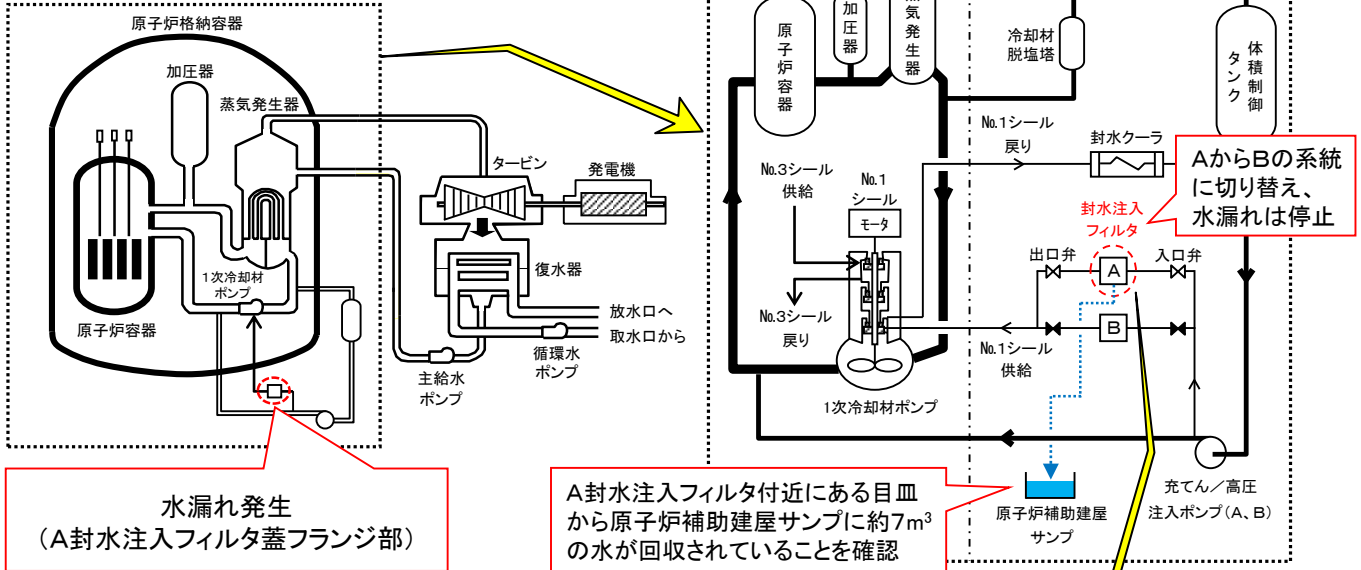
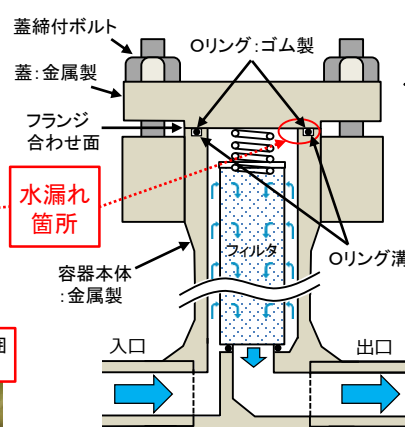
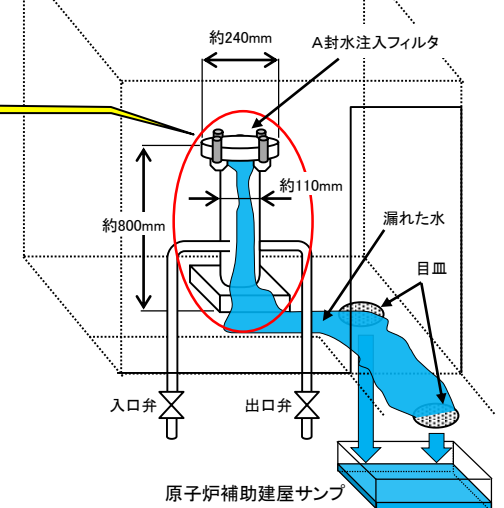
図-8 A封水注入フィルタ蓋フランジ部からの水漏れについて

1次冷却材系統の漏えい試験のため、同系統の昇温、昇圧中の8月1日、原子炉補助建屋内のA封水注入フィルタ蓋フランジ部から水の漏えいを確認しました。床面の水溜まり量や原子炉補助建屋サンプの水位上昇量から、漏えい量は、約7m³（放射エネルギーは約2.2×10⁶Bq）と推定しました。

Oリングがフランジの周方向約4分の1の範囲で端面からはみ出しており、一部が破断

ボルトを締付工具により確認したところ、締付力が規定値よりも不足していた

フィルタ蓋フランジのボルトが規定トルク値で締め付けられていなかったことが判明

- ・調査結果から、今回、漏えいのあった当該フランジ部については、前回定期検査でのフィルタ取替工事において、本来のトルク値より低い値でボルトが締め付けられていました。
- ・そのトルク値が低かった原因は、協力会社の作業員が、作業要領を作成するにあたり、工事計画書に記載されているトルク値の判定基準を引用すべきところ、協力会社作業員のパソコンに保存されていた誤ったトルク値の判定基準を引用したことによるものでした。
- ・このため、その後のプラントの運転等に伴う系統圧力により、当該フランジ部の漏れ止め用のOリングが徐々に外側に押し出され、破断し、漏えいが発生したものと推定しました。

- ・契約と発注を別に行う工事について、当社は、従来の工事計画書の承認に加え、協力会社が作成する作業要領を工事実施前に確認する運用としました。
- ・協力会社に対して、速やかに本事象の周知を行っており、新たな運用の徹底を図りました。さらに、中長期的に、定期検査ごとの説明会等、当社が協力会社に行う教育の場を通じてルール遵守等について周知を図ります。
- ・美浜発電所3号機について、漏えい防止および機器の動作不良防止の観点から、起動時の現場点検を強化して実施します。

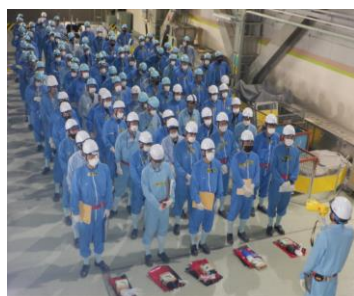
図-9 現場点検

A封水注入フィルタ蓋フランジ部からの水漏れ事象を踏まえ、漏えい防止および機器の動作不良防止の観点から、起動時の現場点検を強化しました。現場点検は、原子炉起動前の、1次冷却材系統の昇温・昇圧の過程およびその後に実施し、当社社員、メーカーおよび協力会社の延べ約200名が参加しました。

その結果、漏えいや機器の動作不良はなく、異常はありませんでした。
