会 社 名 関西電力株式会社
代 表 者 名 代表執行役社長 森 望
(コード：9503 東証プライム市場)
問 合 せ 先 経理部長 上西 隆弘
T E L 050-7105-9084

(開示事項の経過) 高浜発電所4号機の原子炉自動停止について
(「PR中性子束急減トリップ」警報発信に係る原子炉施設故障等報告書の提出)

高浜発電所4号機の原子炉自動停止の原因と対策

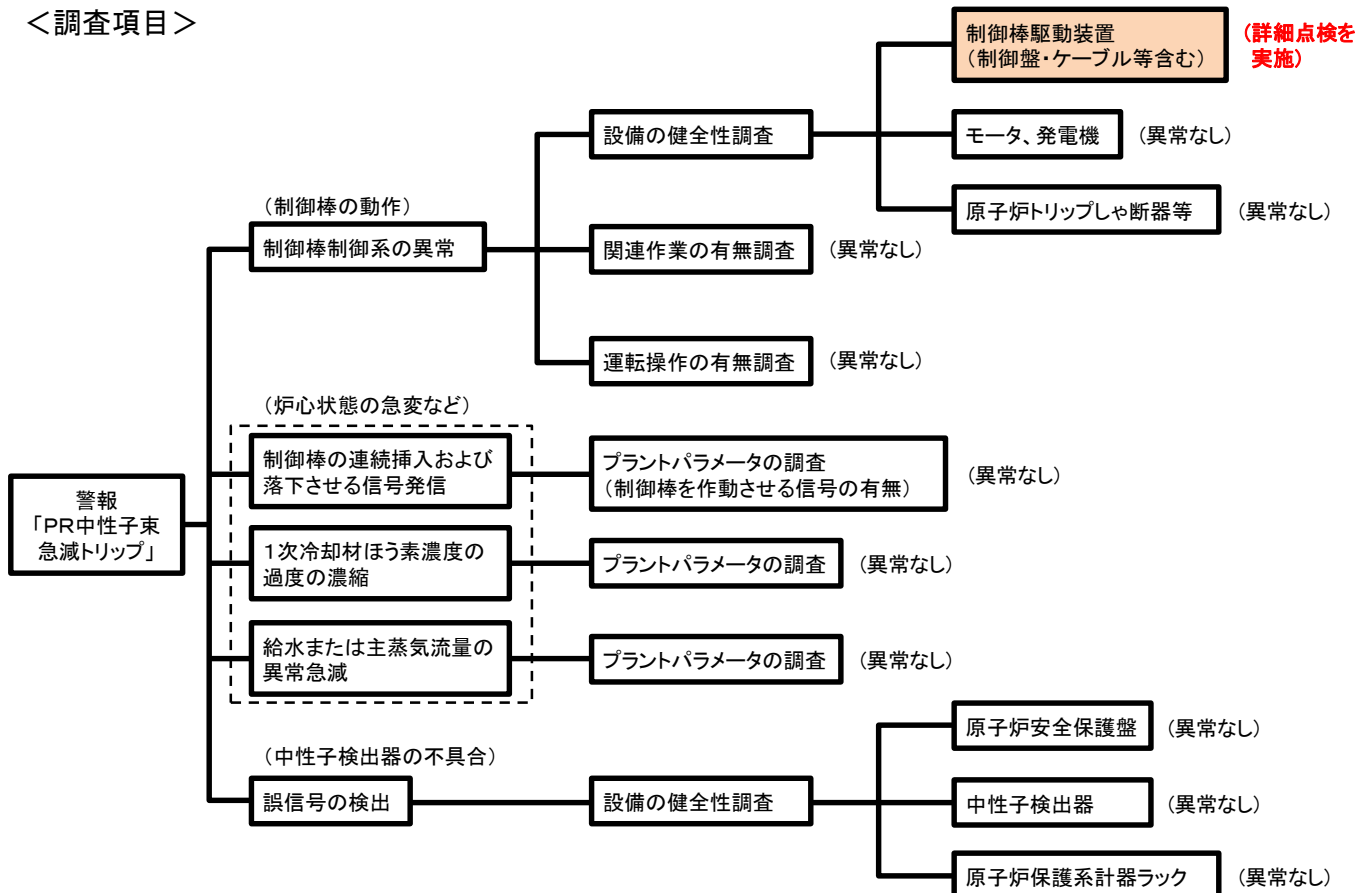
<調査項目>

- ・事象発生前後のプラントパラメータ、中性子検出器等の設備の健全性、運転操作等の調査を実施した結果、異常はありませんでした。
- ・制御棒が実際に挿入されたことにより、検出器の指示値が大きく低下し、警報発信に至った可能性があるかと推定したことから、制御棒駆動装置の詳細点検を行いました。
