### 高浜発電所3号機の定期検査状況について (蒸気発生器伝熱管の渦流探傷検査結果)

高浜発電所3号機の定期検査状況について  
 (蒸気発生器伝熱管の渦流探傷検査(ECT)結果)

# 高浜発電所3号機のECT信号指示管位置図

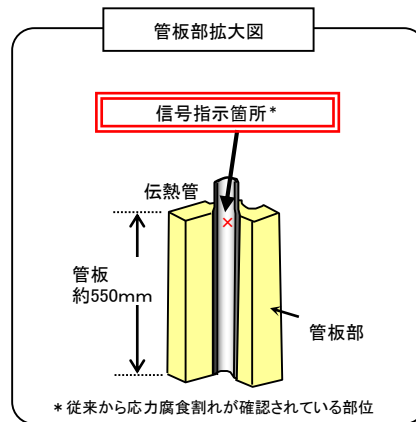
その結果、A-SGの伝熱管1本の高温側第2管支持板部付近に外面(2次側)からの減肉とみられる有意な信号指示<sup>※3</sup>が認められました。また、C-SGの伝熱管1本の高温側管板上部に内面(1次側)からの割れとみられる有意な信号指示が認められました。

<第2管支持板部>  
有意な信号  
指示管  
(X46-Y7)

なお、有意な信号指示が認められた伝熱管2本については、高温側および低温側管板部で施栓し、使用しないこととします。
