社内調査委員会による中間報告書の公表について

# 社内調査委員会 中間報告書 概要

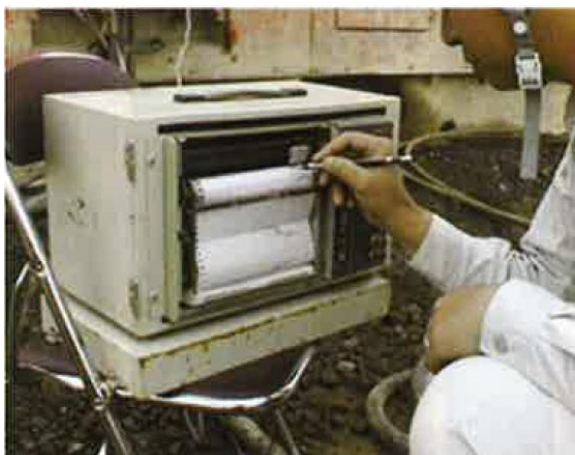
写真1：電流計測定状況

アナログ式電流計は、ペンレコーダー型で、自動・定速で記録紙を送り掘削モーター負荷電流値を時系列で記録する装置であり、その測定状況例および測定記録例は、下記写真1および下記図1のとおりである<sup>9</sup>。現場責任者（記録者）は、深度計を見ながら、電流値計測時の掘削深度を記録紙に直接手書きで書き込み、電流値の変化を測定する。アナログ式電流計では、電流計データは、本体から出力される記録紙にのみ印刷され、その他の記憶媒体には記録・保存されない。

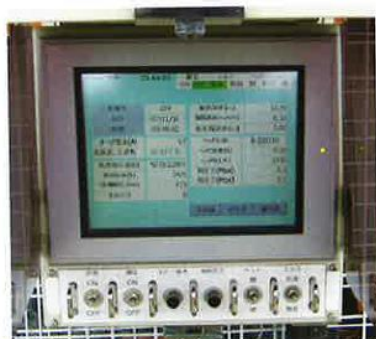
写真 2：積分電流計の例

積分電流計は、オーガー掘削時に掘削深度およびオーガーモーター駆動装置の積分電流値を記録する。積分電流値とは、単位計測時間ごとの掘削時オーガー負荷電流値を単位区分（通常は 1m または 0.5m）掘削するのに要した時間分だけ合算した電流値の総計を意味する。積分電流計の電流計データは、記憶媒体に保存されるとともに、記録紙にも印刷される。

積分電流計の装置例・記録例は、下記写真 2 および下記写真 3<sup>10</sup>のとおりである。

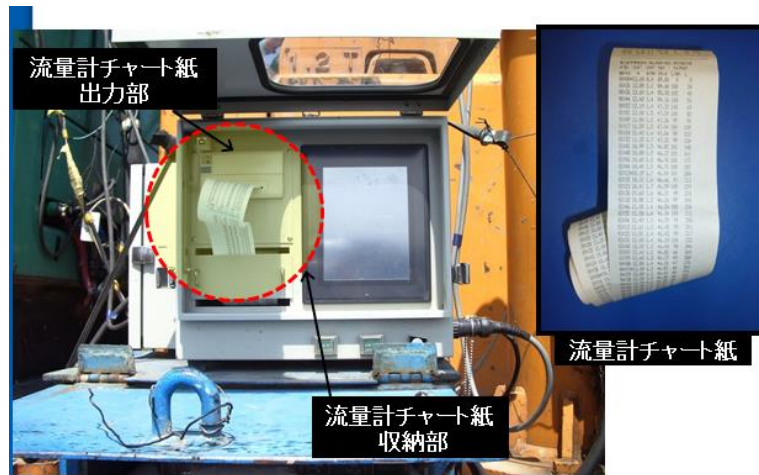
写真4：流量計装置の例

流量計は、セメントミルクの注入時に、瞬時流量および積算流量を計測する装置である。計測されるデータは、深度、掘削速度、瞬時流量および積算流量である。流量計データは、電子データとして、記憶媒体に保存されるとともに、記録紙にも印刷される。なお、流量計装置の例を下記写真4に示す。

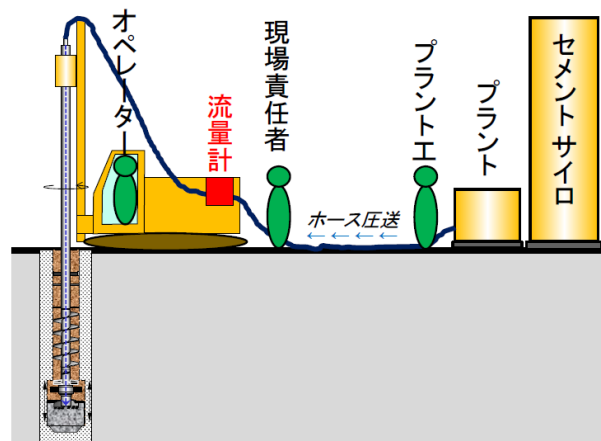
図3：セメントミルク注入の施工体制

セメントミルク注入の施工体制は、下記図3に示すとおりであり、セメントミルク注入の手順は、①プラントでセメントと水を混合（杭一本分）、②セメントミルクを圧送指示（機械のオペレーターからプラント工に指示）、③セメントミルクを圧送（杭一本分）、④圧送開始を連絡（機械のオペレーターから現場責任者に対する連絡）、⑤流量計記録開始（現場責任者が確認）である。

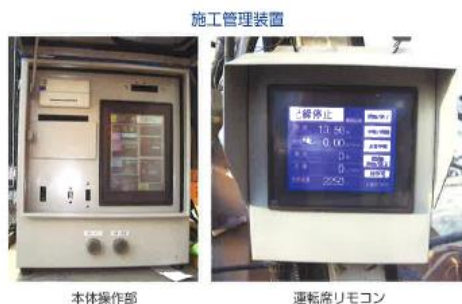
(a) 管理装置

統合型管理装置は、掘削深度、電流値およびセメントミルクの流量など、複数のデータを一台で管理・記録できる統合型の装置である。各種データは、電子データとして記憶媒体に保存されるとともに、記録紙でも出力される。

例として、DW 工法用の管理装置およびその施工記録例・掘削データ例を、下記写真 5 に示す。

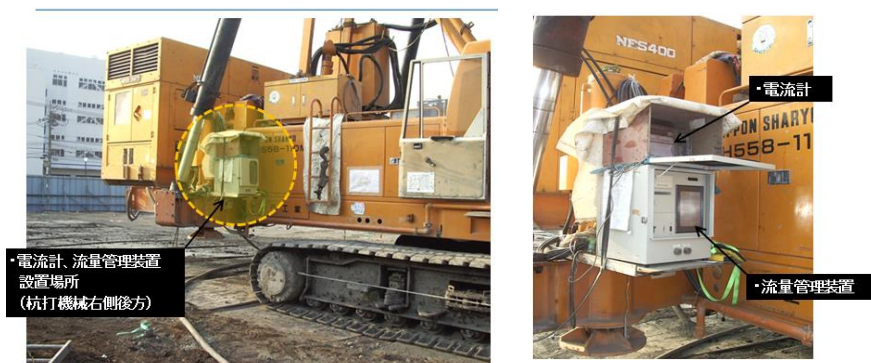
写真 6 : 計測装置の設置位置

各計測装置は、通常、下記写真 6 のように杭打ち機の外側に設置されている。

杭工事の現場は、掘削時の水使用により地面がぬかるんでいたり、多湿・砂埃が多いといった環境にある。しかし、従来の杭打ち機のキャビン（操作室）は、施工データの計測装置を設置する前提で設計されていなかったため、計測装置は、杭打ち機のキャビン（操作室）の内部に設置できず、屋外に設置されており、雨などの外的要因の影響を受けやすかった。その上、計測装置には、外的要因に対する十分な保護措置がとられていなかったため、湿気による記録紙の詰まり、断線、装置の不具合、雨・泥による記録紙の汚損、記録紙の紛失（風に飛ばされるなど）等が発生した。特に、電流計データが記録紙に印刷されるのみで、バックアップデータが存在しないアナログ式電流計の場合、そもそもデータ欠落が生じやすい外部環境の下で作業が行われていたにもかかわらず、データ欠落を補う措置が何ら講じられていなかった。
