### 大飯発電所 3 号機の原子炉起動予定および調整運転の開始予定について

(添付資料) 大飯発電所 3 号機 第 1 6 回定期検査の概要

## 大飯発電所3号機 第16回定期検査の概要

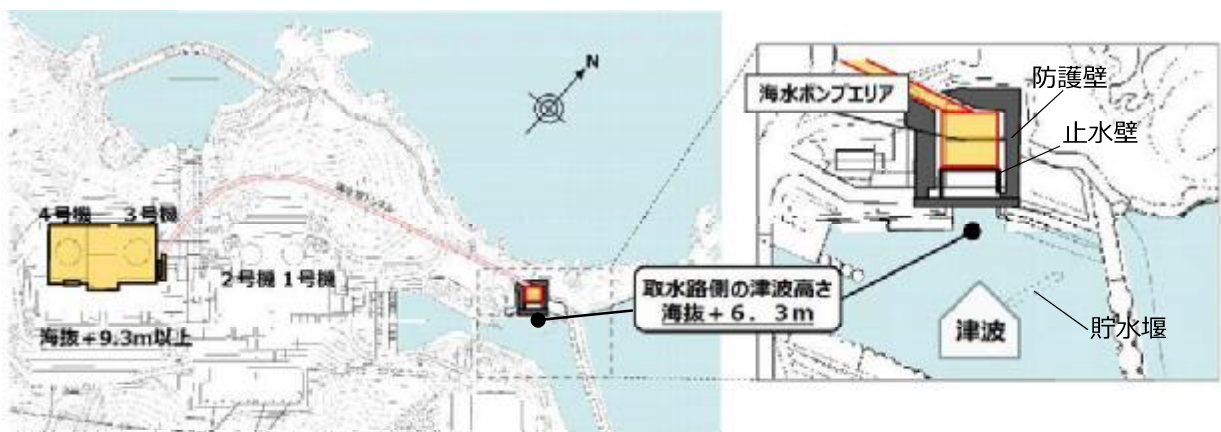
## 図-3 設計基準対策（地震対策、津波対策）

<海水ポンプ室前防護壁・止水壁設置>

津波対策として、敷地への浸水を防止するために海水ポンプ室の前面および周囲に防護壁および止水壁を設置しました。

②津波対策：敷地への浸水を防止するために海水ポンプ室の前面および周囲に防護壁および止水壁等を設置した。

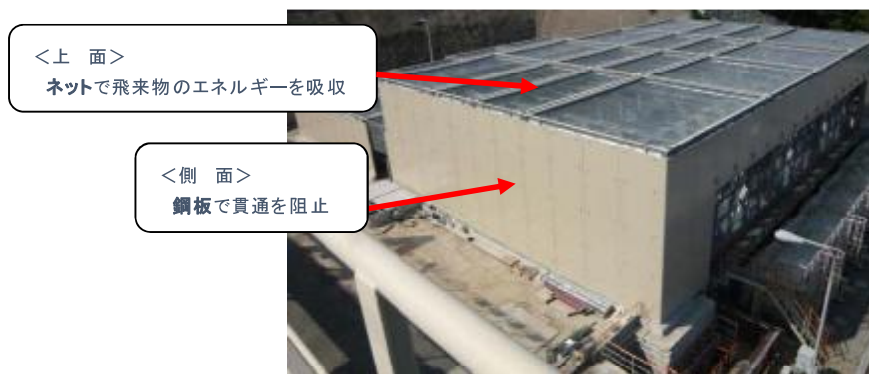
## 図-4 設計基準対策

＜飛来物防護壁設置、防護ネット設置＞（海水ポンプ室）

※風速 100m/s の竜巻を想定

竜巻による飛来物の衝突防護対策として、屋外に設置した海水ポンプ等の安全上重要な設備の健全性を維持するため、海水ポンプ室エリアへの鋼板、ネットの設置等を行いました。

- ① その他自然事象への対策：竜巻による飛来物の衝突防止対策として、屋外にある海水ポンプ等の安全上重要な設備の健全性を維持するため、海水ポンプ室エリアへの鋼板、ネットの設置等を行った。  
例) 飛来物防護壁設置、防護ネット設置、
- ② 火災防護対策：地震等により既存の消火水系統が使用できない場合を想定し、消火水バックアップタンク等を設置した。  
例) 消火水バックアップタンク、ポンプ設置、(外部火災)防火帯設置
- ③ 溢水対策：屋外に設置している純水タンク等が地震により破損した場合を想定し、タンク堰外への溢水を構外に排水するための立坑および排水トンネルを設置した。  
例) 屋外タンク溢水対策

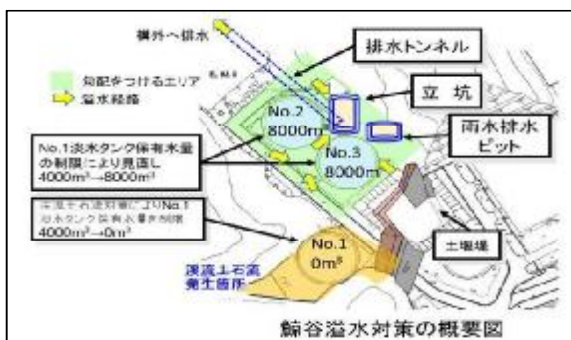
排水設備の断面図

＜屋外タンク溢水対策＞

雨水は、雨水排水ピットへ流入する。雨水排水ピット内に溜まった雨水は、雨水排水ポンプにより新設排水管を経由して既設排水管より排水される。

淡水タンクの接続配管の破断による溢水は、立坑へ流下し、排水トンネルより排水口を経由して構外へ排水される。

溢水対策として、屋外に設置している純水タンク等が地震により破損した場合を想定し、タンク堰外への溢水を構外に排水するための立坑および排水トンネルを設置しました。

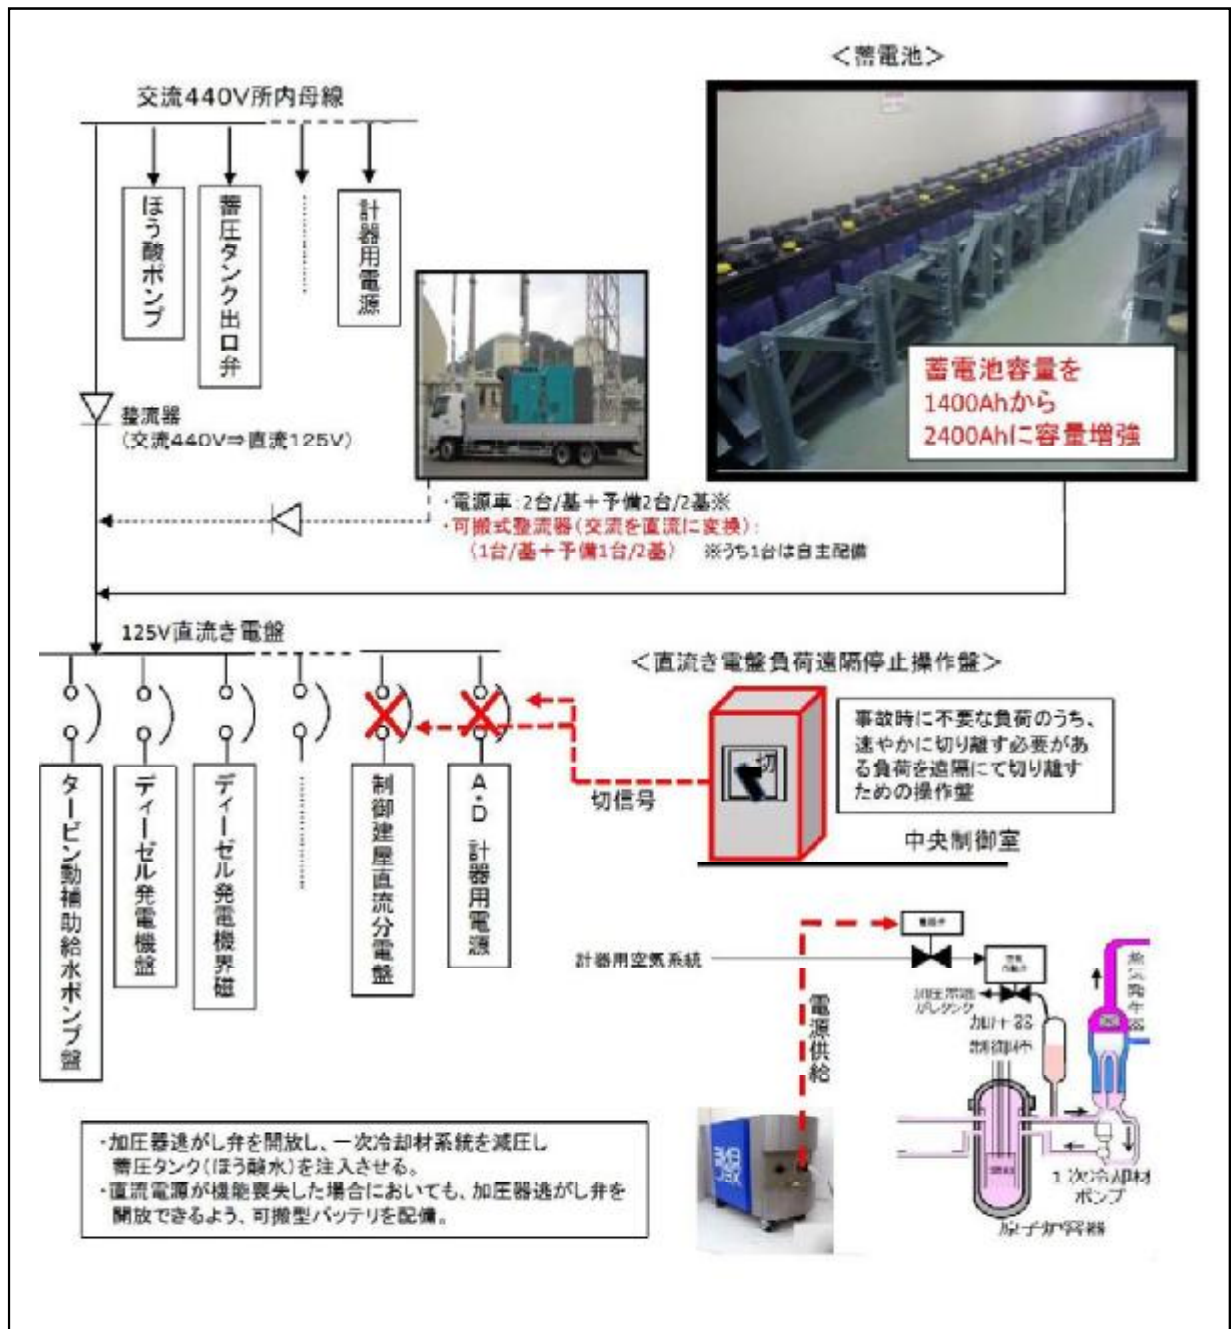
## 図－6 重大事故対策（電源の確保：直流電源）

- ①蓄電池 2 系統について、全交流電源喪失時に原子炉の冷却等に必要の負荷に 24 時間以上電源供給を可能とするために容量の増強を行った。（蓄電池容量：1400→2400Ah（2 系統とも））
- ②全交流電源喪失時における原子炉の冷却等に不要な負荷のうち、速やかに切り離す必要がある負荷を遠隔にて切り離すための操作盤を中央制御室に設置した。
- ③直流電源系統が機能喪失した場合を想定して、加圧器逃がし弁を作動させるための電磁弁に直流電源を供給するため、専用の可搬型バッテリーを配備した。

全交流電源喪失時においても原子炉の冷却に必要な弁の操作や監視計器等に必要な電源を24時間以上供給可能とするため、安全系蓄電池（2系統）の容量の増強を行うとともに、当該蓄電池の負荷切り離しのための遠隔操作スイッチを中央制御室に設置しました。

さらに、これら直流電源系統が機能喪失した場合を想定して、加圧器逃がし弁を作動させるための電磁弁に直流電源を供給するための専用の可搬型バッテリーを配備しました。

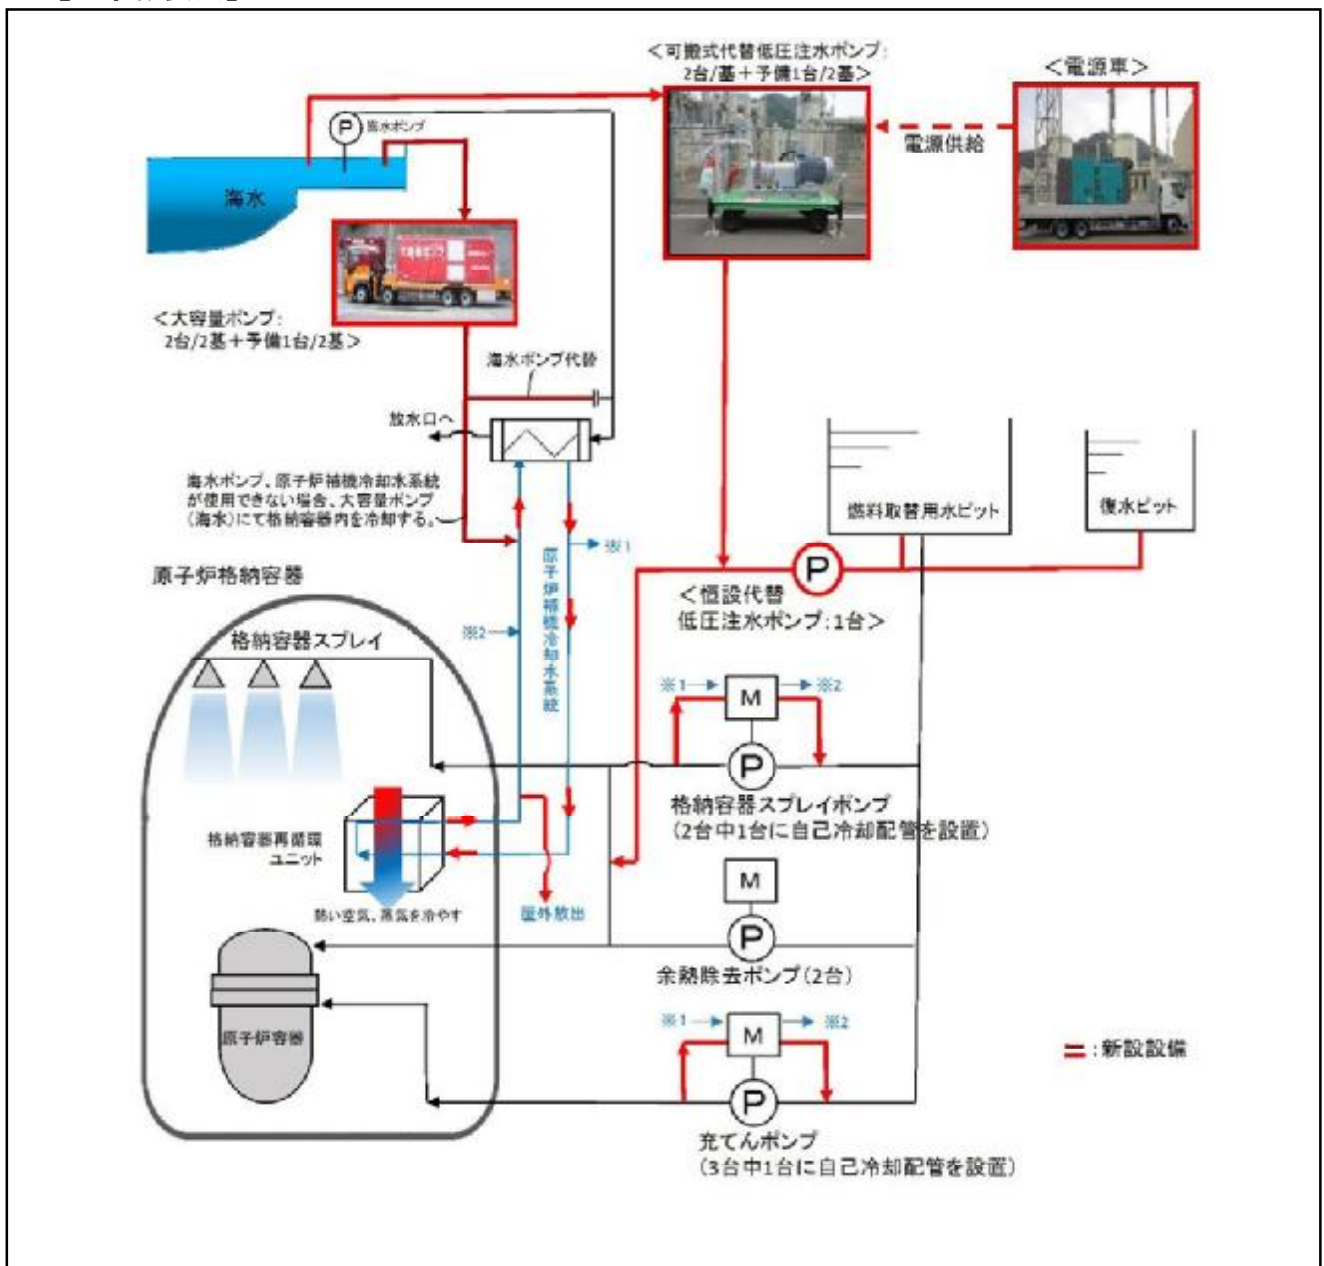
図－7 冷却機能の確保（炉心・格納容器の冷却）

- ①電源が喪失した場合においても、原子炉および格納容器スプレイの注水を可能とするため、可搬式および恒設の代替低圧注水ポンプを設置した。
- ②原子炉補機冷却水系統が機能喪失した場合においても、ポンプ自身の吐出水によりモータ等を冷却する（自己冷却）ため、ポンプ自身の吐出水を冷却水として供給するための分岐配管等を設置した。
- ③復水ピットから燃料取替用水ピットへの移送配管等を設置した。

原子炉や格納容器を冷却する既存の設備（充てんポンプ、余熱除去ポンプ、格納容器スプレイポンプ等）が機能喪失した場合を想定して、恒設代替低圧注水ポンプ（1台／基）および専用電源を備えた可搬式代替低圧注水ポンプ（2台／基＋予備1台（3、4号機共用））を配備しました。

また、原子炉補機冷却水系統が使用できない場合において、既存の充てんポンプ、格納容器スプレイポンプを使用できるようにするため、それぞれ各1台について、ポンプにより吐出した冷却水を用いてモータ等を冷却するための配管（自己冷却配管）を設置しました。

原子炉や格納容器を冷却するための水源である燃料取替用水ピットに、純水タンクやほう酸タンクから補給ができない場合を想定して、通常は蒸気発生器を冷却する水源として使用する復水ピットから補給できるようにするための移送配管等を設置しました。
