富士工場における爆発・火災事故について(第7報)  
事 故 調 査 委 員 会 の 報 告 書 に つ い て

荒川化学工業株式会社 富士工場

印刷インキ用樹脂製造棟

爆発火災事故調査報告書

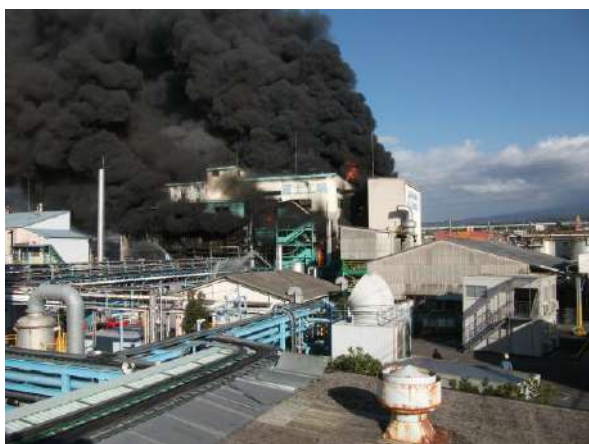
図19 発災時の類焼状況

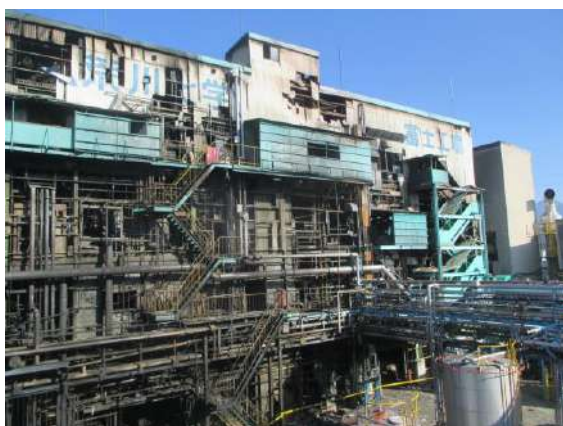
富士工場場内の損壊状況を図 21 に示す。場内では事務所，倉庫，他の製造棟の壁や窓が破損していた。当該製造棟の南側ではキシレン配管が破損・焼損しており，発災時はここから火柱が立っていた。図 21 の①～⑩の損壊状況の写真を図 22～31 に示す。

図 22 ① 発災製造棟

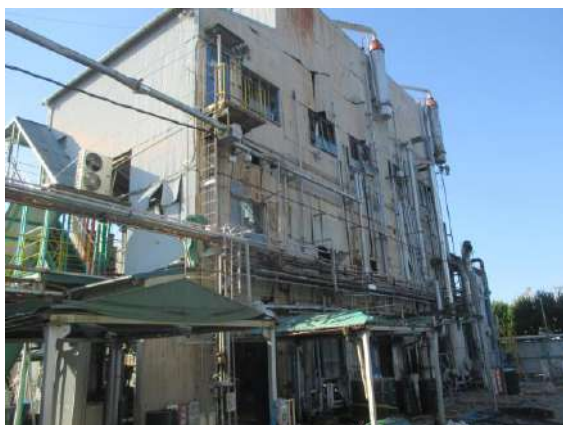
図 24 ③ Y 製造棟

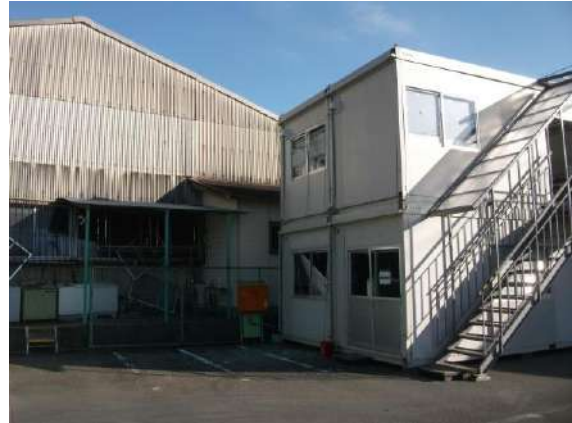
図 27 ⑥協力会社事務所

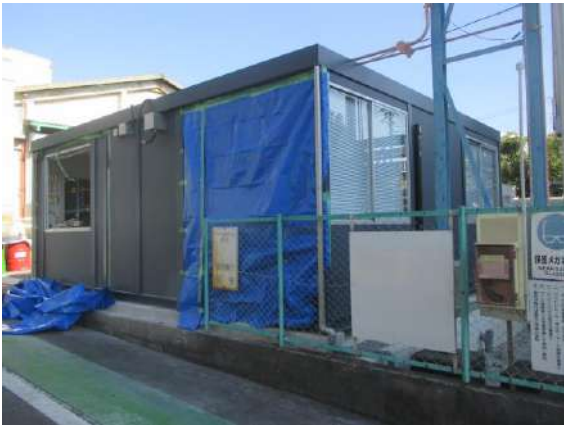
図 28 ⑦休憩所

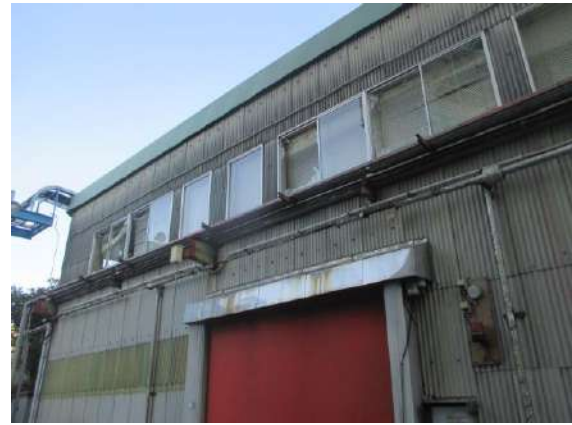
図 29 ⑧品質管理棟

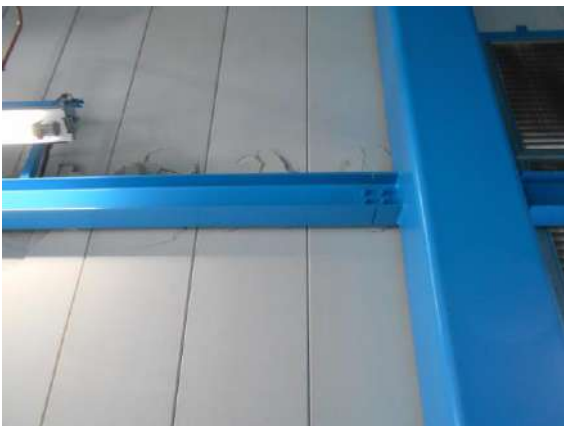
図 30 ⑨Z 製造棟

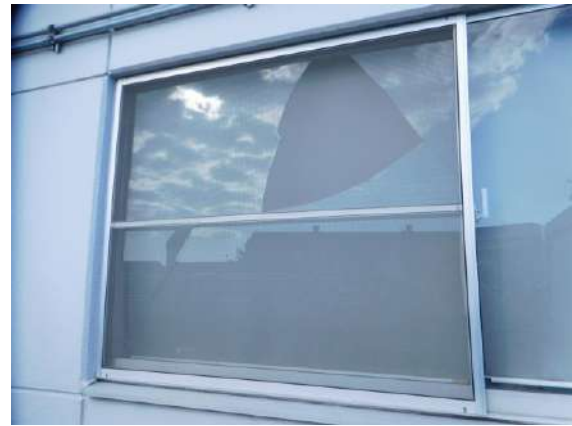
図 31 ⑩荒川化学事務所

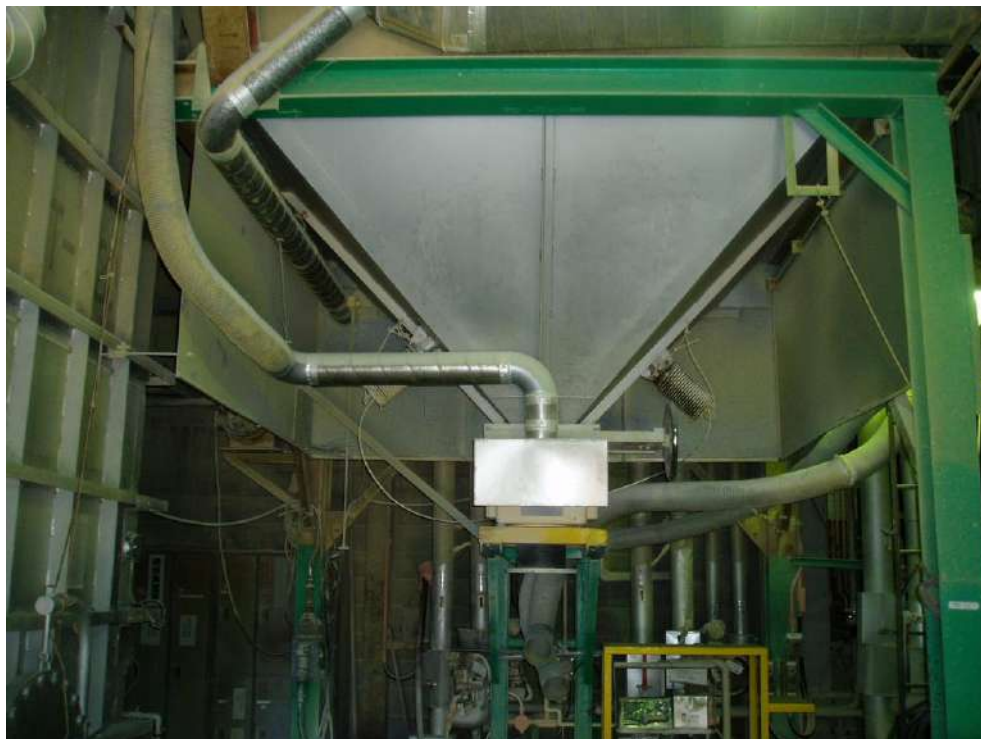
図 41 北ホッパーの全景（発災前）

ライド弁を全開にして一気に約 400kg まで充填する。この際、FIBC の充填口の端を回転型スライド弁とホッパー排出口の間に挟みこんで固定する。さらに FIBC の充填口の反対側の端を集じんダクト（図 41 には集じんダクトも撮影されている）に近づける。

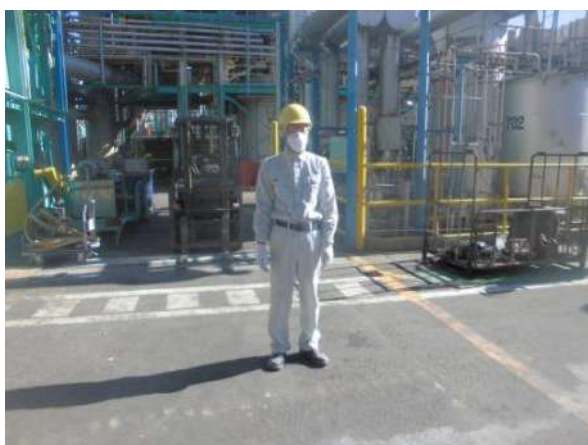
図 48 協力会社の社員の服装

まず協力会社の社員の服装については、荒川化学の規定による帯電防止作業服（各自で購入）、静電気帯電防止靴（協力会社から支給）、ヘルメット、軍手、防じんマスクを着用していた（図48）。

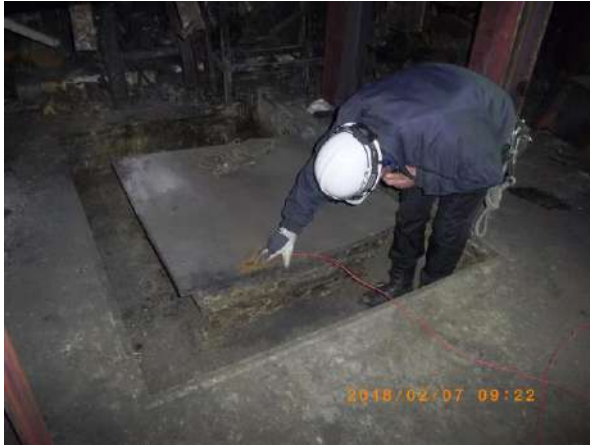
図 52 台秤と接地極の間の抵抗測定の状態

また台秤に鉄鋼板製のカバーが載せられており、そのカバー上面と接地極との間の抵抗を測定したところ $0 \Omega$ であり、台秤および鉄鋼板製カバーは接地されていたと判断する（図52）。

43 頁に示すとおり、現場に残された台秤、あるいは同型機種において台秤のカバー上面と接地極の間の導通に問題ないことが確認されているので、事故当時も台秤のカバー上面の接地には問題がなかったと推定される。FIBC は顧客から返却された後に専門業者で洗浄されるため、充填前の FIBC には導通を妨げる汚染物質の付着はなかったと考えられる。また、協力会社社員の証言から、充填作業の合間には、エアブローによる台秤のカバー上面の清掃が行われていたことが分かっており、通常であれば充填中の FIBC は、台秤を経由しても接地されていたはずである。

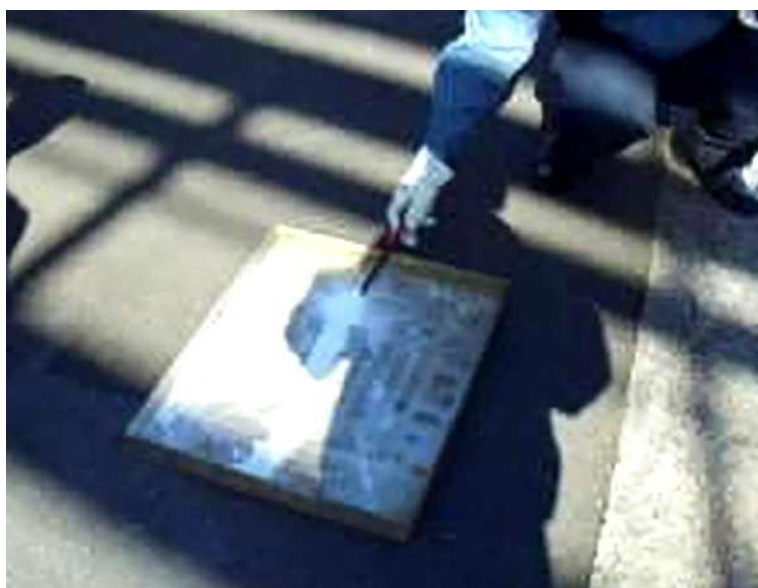
図 68 樹脂粉への着火テストの様子

確認のために実施した堆積粉の着火性テストの様子を図 68 に示す。テストは事故前に当該包装作業場の集じん機より回収されていた粉を SUS304 製のトレーに高さ約 1cm、幅約 5cm の帯状に堆積させ、堆積粉による帯の端部を直接ライターの炎で約 5 秒間あぶることで行った。このときのテストでは堆積させた粉は爆発せず、着火しなかった。樹脂粉は加熱されることで溶融し、さらなる加熱により発生する可燃性のガスに火がつくことで燃焼すると考えられる。

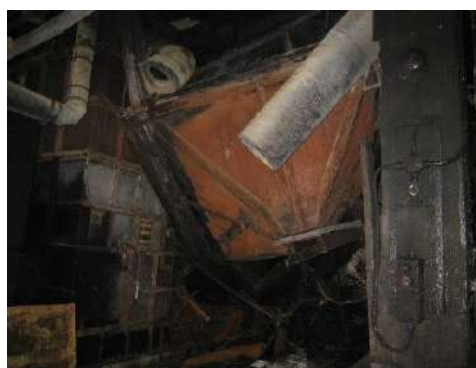
図 102 北固化室下のホッパー

床面が下がることでスクリーコンベアのスクリーに歪みが生じて破断し、その一部が北ホッパー上面に落下した(図101)。ホッパーの脚部も熱により強度を失ったが、ホッパーの南西角と天井が支柱で接続されていたため、ホッパーはこの部分を支点に北側に倒れるように傾いた(図102)と推測する。事故現場のホッパーは底部に設置されていた回転型スライド弁が外れており、内部には樹脂が入っていなかった。このことから、回転型スライド弁が外れた際にホッパー内部に残っていた固形樹脂が床面にこぼれ落ち、こぼれ落ちた樹脂の一部はホッパー下の台秤が設置されていたピット内に入り(あるいは熱で溶融した樹脂がピット内に入り)、一部はキシレンに引火した炎が着火したと考えられる。(図103)
